# **Haltbarkeit, Unterhaltung und Wirtschaftlichkeit von Wegebefestigungen**

**— Untersuchungen an Wegebefestigungen  
in Flurbereinigungsverfahren —**

von  
**Dr.-Ing. Heinz Möser**

1971

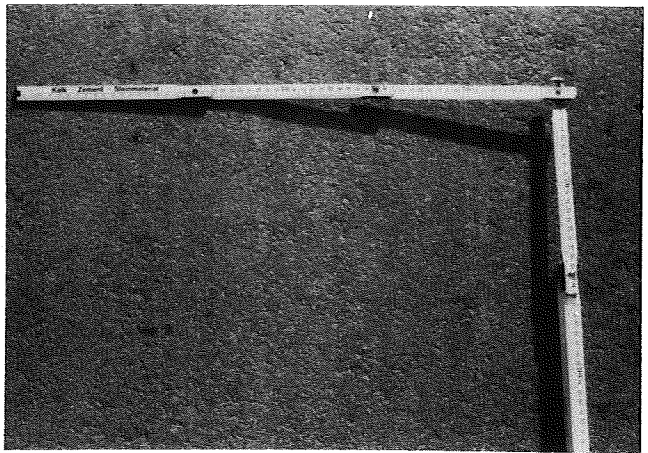
Stufe 4 bis 5  
einwandfreier Zustand;  
nicht mehr ganz  
gleichmäßiger Ober-  
flächenstruktur;  
Verkehrseinwirkungen  
erkennbar

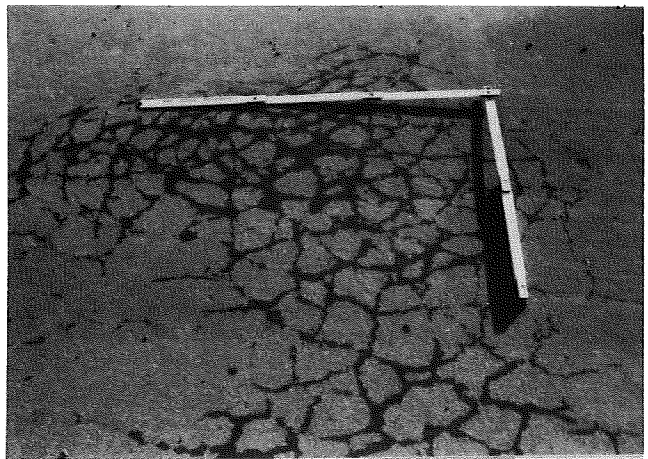
Stufe „noch“ 3  
feinste Haarrisse,  
durch Kapillarwirkung  
sichtbar gemacht;  
nach Abtrocknen  
Schäden nur sehr  
schwer erkennbar

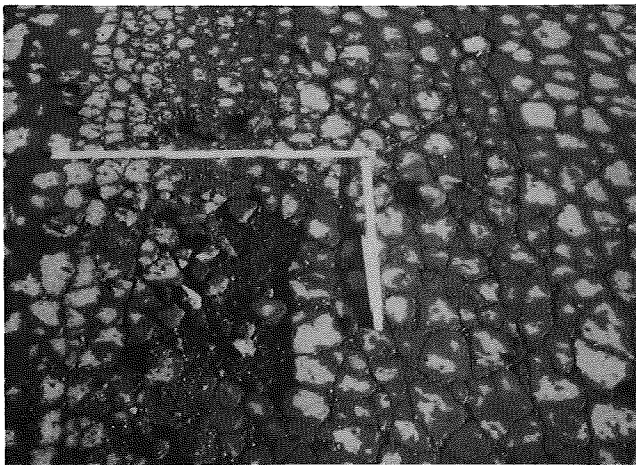
Stufe 2 bis 3  
Polyderrisse noch im  
Verbund; bei stärkerer  
Verformung tritt rasche  
Zerstörung ein; Risse  
sind auch bei trockenem  
Zustand deutlich  
erkennbar

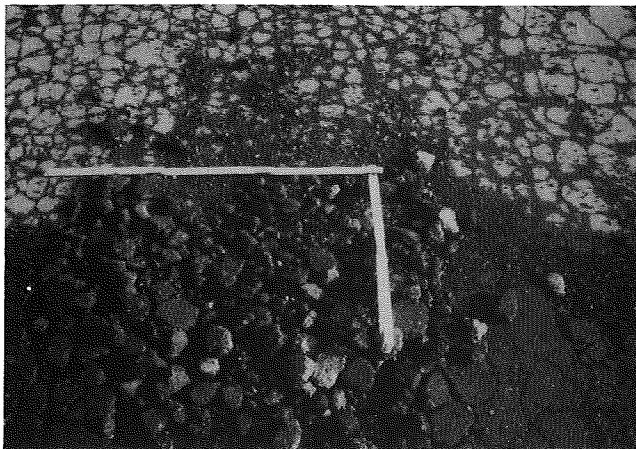
Stufe 1 bis 2  
Zerstörung, die mit  
Verformung verbunden,  
bis in die untere  
Tragschicht hineinreichend;  
die Asphaltfeinbetonschicht  
ist bereits herausgebrochen  
und ohne Bindung

Stufe 1  
vollkommene  
Zerstörung der  
bituminösen Deck-  
und Tragschicht;  
Ursache: Überlast bei  
Frost-Tau-Wechsel

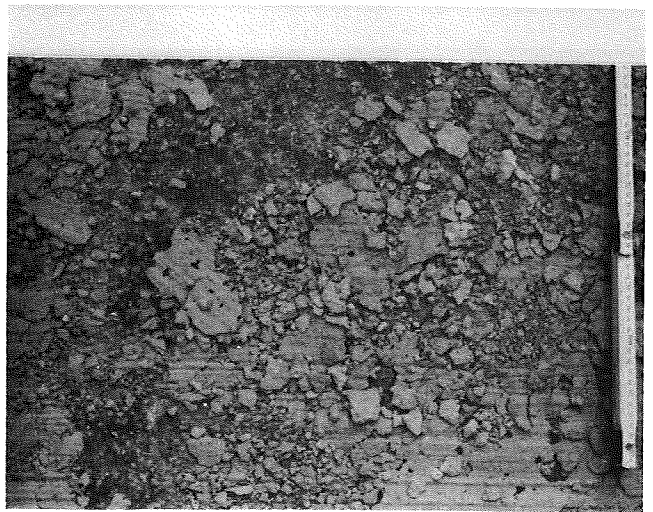
Stufe 3  
abgesprengte Schlempe  
bei herausgesprengtem  
Korn: Zustand 2

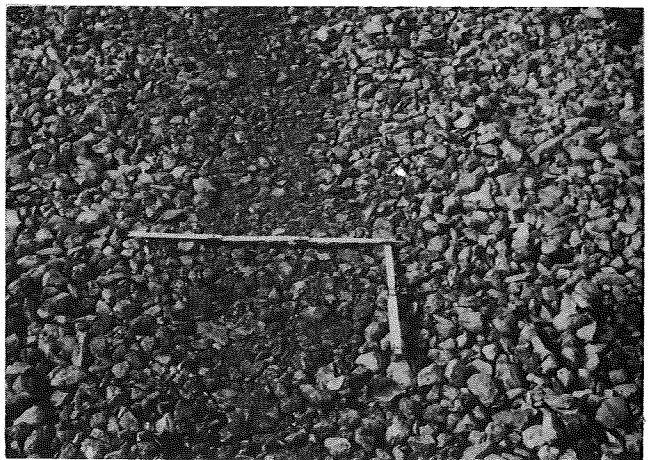
Stufe „noch“ 3  
Verformung in der  
Fahrspur; Oberfläche  
nicht gebunden

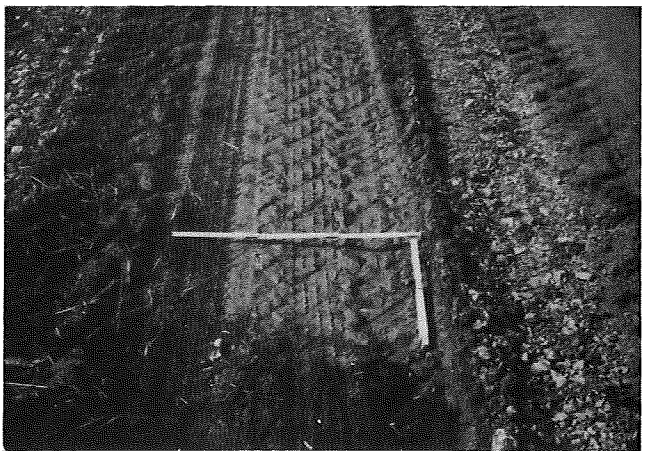
Stufe 2 bis 3  
beginnender  
Grundbruch in der  
Fahrspur; Verlust  
der Tragfähigkeit
