## Der Liegebereich der Kuh:

Wie können Liegebuchten korrigiert, angepasst oder optimiert werden?

Dienstleistungszentrum  
Ländlicher Raum Eifel

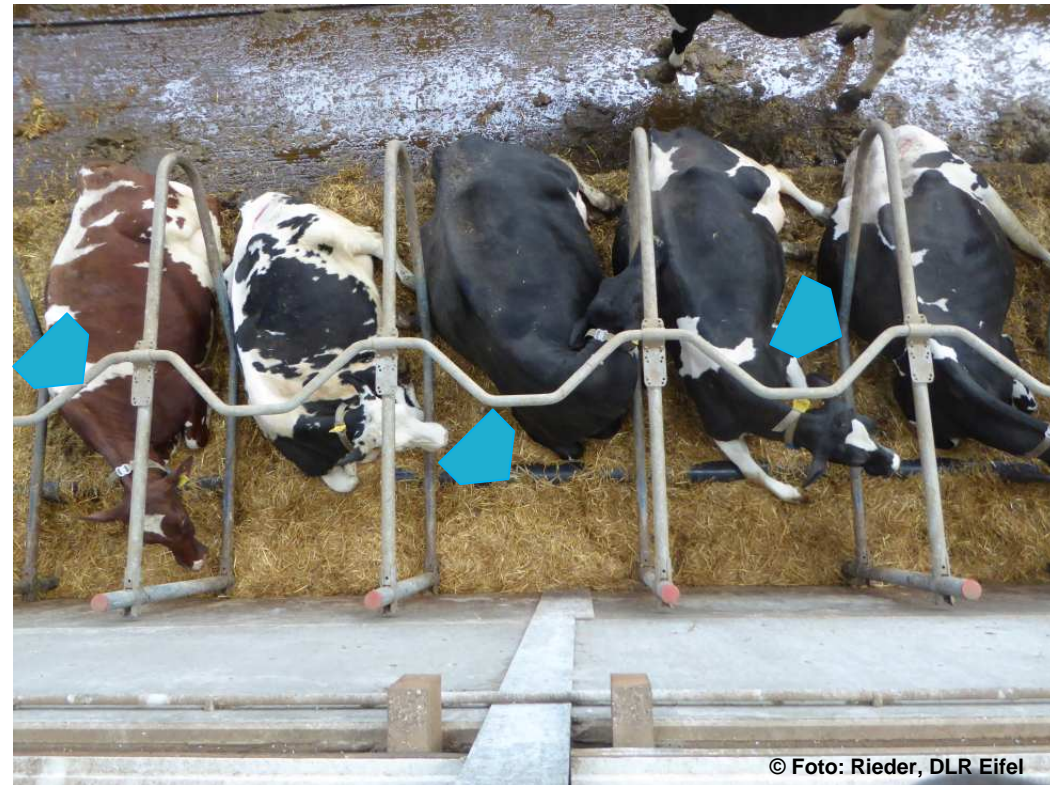
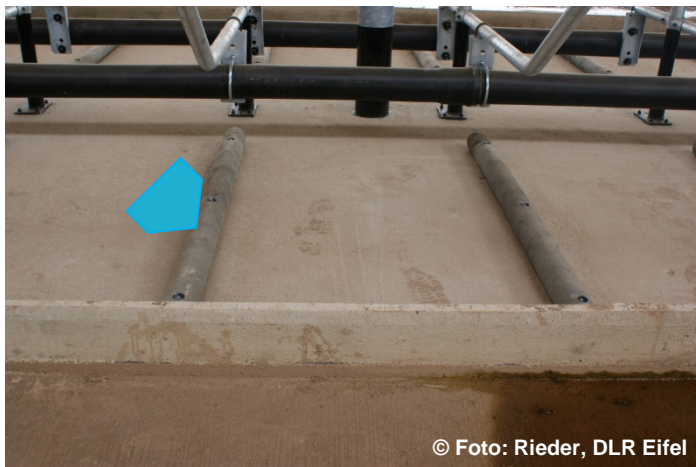
- Nackenrohr (+ ggf. Steuerungskette, -gurt)
- Bugschwelle
- Trennbügel
- Bodenschwelle

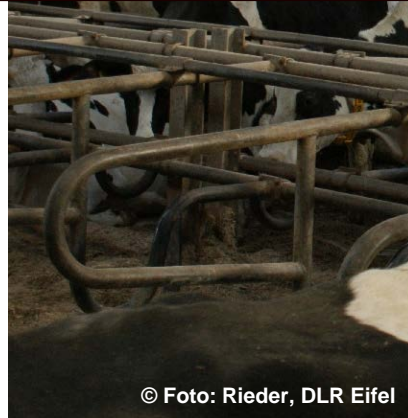
vorher

- Das Nackenrohr war mit  $< 1,15$  m zu niedrig eingestellt (bedingt durch den Trennbügel).
- Die Liegebucht war mit 2,40 m viel zu kurz. Die Kühe lagen fast alle schräg in der Liegebucht.
- Der Trennbügel führt nicht. Die Kühe liegen unter dem Trennbügel. Verletzungen an der Wirbelsäule waren oft sichtbar.

- Die Boxenlänge war nicht veränderbar. Es sei denn, die Außenmauer wäre entfernt worden.
- Der Trennbügel wurde **gedreht** und an Einzelpfosten montiert (5 Liegebuchten zum testen). Die Kühe erhielten mehr Kopffreiheit.
- Die Einzelpfosten führten zu einem  $>$  Platzangebot für die Kühe, weil die Tragrohre wegfielen.
- Die Nackenrohrhöhe konnte auf  $> 1,30$  m eingestellt werden.

Das Platzangebot für die Kühe wurde größer. Die Kühe nahmen die Liegebuchten gut an.

Aber: Der Montageaufwand für den Umbau war sehr hoch. Zusätzlich kamen Investitionen für Standpfosten und Rohrverbinder hinzu. Deshalb wurde ein neues System eingebaut.

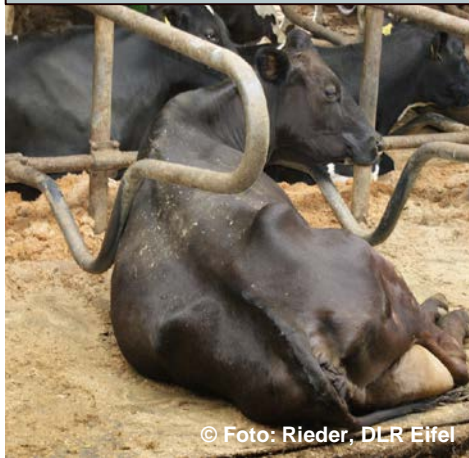
vorher

- Das Nackenrohr war mit 1,15 m zu niedrig eingestellt. Der Trennbügel war an Tragrohren montiert. Die Tragrohre waren 0,25 m oberhalb der Liegefläche montiert.
- Die Doppelliegebucht war mit 2 x 2,20 m und die Wandbucht mit 2,40 m sehr kurz.
- Die Kühe lagen alle schräg in der Liegebucht bzw. mit der Wirbelsäule unter dem Trennbügel.
- Verletzungen an der Wirbelsäule waren oft sichtbar.

- Die Boxenlänge war nicht veränderbar. Die Außenwand (Holz) wäre unproblematisch zu entnehmen gewesen, wurde jedoch wg. Kälte und Frost nicht entfernt. Die Laufgänge zwischen den Liegebuchten und am Fressgitter waren knapp bemessen, dass eine Verlängerung der LB in den Laufbereich nicht in Frage kam.
- Der Trennbügel wurde erhöht, indem ein Verlängerungsstück mit 2 Klemmschellen auf den Trennbügel montiert wurde. Die Nackenrohrhöhe konnte auf ~ 1,30 m eingestellt werden.
- Die Erhöhung führt dazu, dass die Stabilität des Systems nachlässt. Eine solche Lösung ist immer kritisch zu prüfen und einzelbetrieblich abzustimmen.
- Die Führung der Kühe in der Liegebucht blieb unverändert und demzufolge unbefriedigend.

Das Platzangebot für die Kühe wurde größer. Die Kühe nahmen die LB besser an. Die tägliche Liegedauer wurde höher. Durch die Erhöhung wurde das System instabiler. Der finanzielle Aufwand lag bei ca. 30 €/Platz.

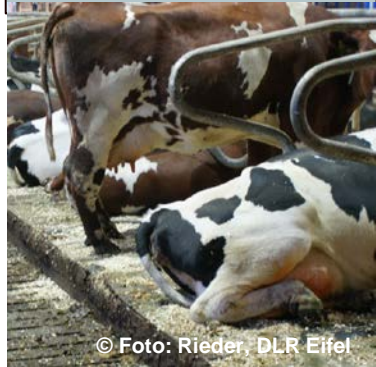
Vorher: Hochbucht

- Das Nackenrohr war mit 1,25 m rel. gut eingestellt. Die Liegebuchten waren > 2,50 m lang und als Hochbucht (Gummiauflage) ausgelegt.
- Die Kühe lagen relativ gut in der Liegebucht. Die Sauberkeit der Kühe war sehr gut. Es wurde eine tägliche Boxenpflege mit Stroheinstreu durchgeführt.
- Teilweise waren die Gelenke der Hinterbeine und der Kuhkomfort allgemein nicht zufriedenstellend.

- Eine hochgelegte Tiefbucht wurde angestrebt mit einer Kalk-Strohgemisch-Füllung.
- Die Standpfosten waren eckig und zu kurz. Die Trennbügel konnten deshalb nur marginal höher montiert werden. Die Erhöhung des Nackenrohres erfolgte deshalb über ein Verlängerungsrohr mit 2 Rohrschellen. Die Liegefläche wurde um ca. 0,15 m erhöht, indem am hinteren Ende der LB eine Bohle montiert wurde (s. linkes Bild). Die Bugschwelle wurde ebenfalls angehoben. Sie wurde am unteren Rohr des seitlichen Trennbügels montiert.
- Der Trennbügel befindet sich nach dem Umbau teilweise im Kalk-Strohgemisch (siehe unteres Bild). Die Führung der Kühe blieb unverändert gut.
- Die Stabilität des Boxensystems wird durch die Erhöhung schlechter. Insbesondere Rohrverlängerungen (rund) können die Stabilität nachhaltig beeinträchtigen. Eine einzelbetriebliche Lösung sollte immer vor diesem Hintergrund geprüft werden.

Die hochgelegte Tiefbucht ist eine sehr gute Möglichkeit den Tierkomfort zu verbessern. Voraussetzung ist, dass man alle Steuerungselemente anpassen kann und muss. Häufig sind die Standpfosten der Systeme zu kurz. Eine Länge von mindestens 1,50 m ist sinnvoll. Der Liegekomfort konnte gesteigert werden. Die Gelenke haben sich deutlich gebessert. Die Kühe waren sauber und sind es geblieben. Der finanzielle Aufwand betrug ca. 40 €/Bucht.

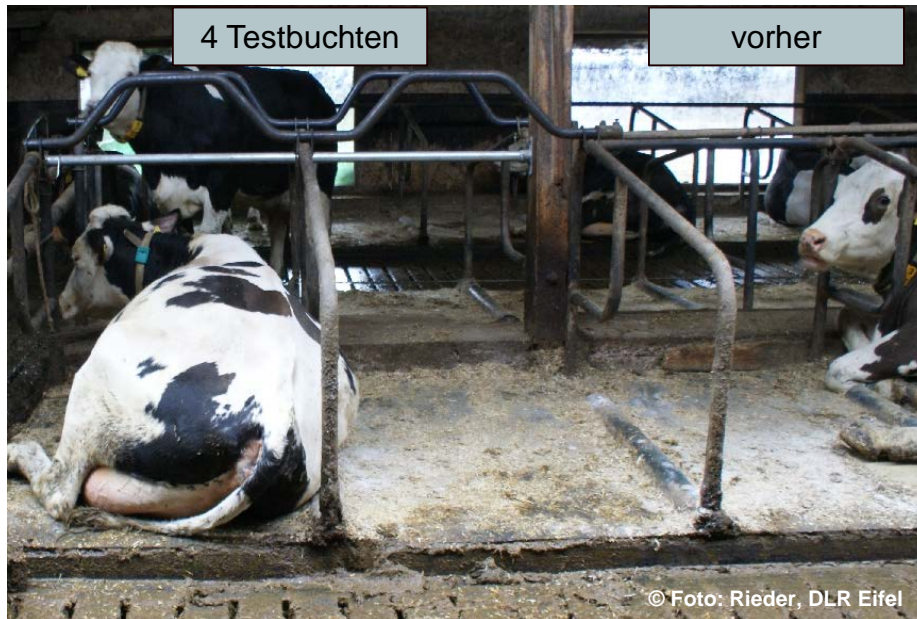
Das Baujahr des Stalles ist 1978. Die Liegebuchtenmaße und die Steuerungselemente entsprechen den damaligen Empfehlungen.

- LB-Länge: 2,20 m
- LB-Breite: 1,10 m
- Nackenrohrhöhe: < 1,10 m

Der Stall sollte kostengünstig optimiert werden. Dabei sollten die Trennbügel und die Gummimatten erhalten bleiben.

In einem ersten Schritt wurden 4 Liegebuchten testweise mit einem geschwungenen Rohr ausgestattet. Die Höhe der Kröpfung betrug zunächst 0,15 m. Im späteren Verlauf wurde die Kröpfung auf 0,22 m verändert.

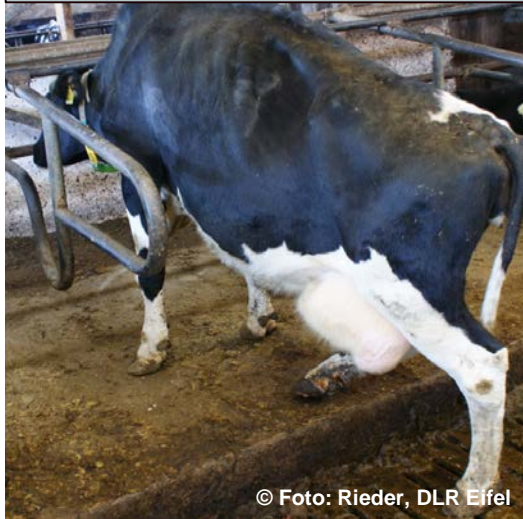
vorher

Das Baujahr des Stalles ist 1983. Die Liegebuchtenmaße und die Steuerungselemente entsprechen den damaligen Empfehlungen. Die Liegefläche bestand aus Beton.

- LB-Länge: 2,30 m
- LB-Breite: 1,15 m
- Nackenrohrhöhe: < 1,10 m

Der Stall sollte kostengünstig optimiert werden. Dabei sollten die Trennbügel erhalten bleiben. Der Liegekomfort sollte verbessert werden.

In einem ersten Schritt wurde 1 Liegebuchtenreihe mit einer Gummimatte und einer Bugschwelle ausgestattet. Das Liegeverhalten änderte sich kaum. Es war nicht zufriedenstellend. Im 2. Schritt wurde das geschwungene Rohr als Nackenrohr eingebaut.

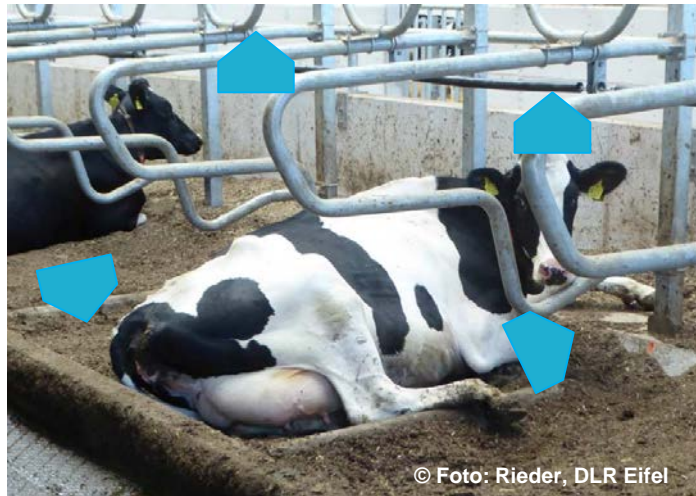
Aufbau einer Tiefbucht (Neubau), die viel Liegekomfort und gleichzeitig den Kühen viel Individualität bietet bei überschaubarem Pflegeaufwand.

Der Stall wurde in 2019/2020 neu errichtet. Es lagen im Betrieb bereits praktische Erfahrungen mit Tiefbuchten vor. Die Boxenpflege war in den anderen Ställen aufwendig. Es wurde sehr viel Einstreumaterial benötigt. Die Liegematratze war sehr instabil.

- Als Steuerungselemente wurden neu installiert:
  - Seitlicher Trennbügel mit Aufhängung an Einzelpfosten (eckig)
  - Geschwungenes Nackenrohr mit Steuerungskette (langer Abstandshalter)

- Bugschwelle aus Holz (schräges Bugbrett → nicht empfohlen)
  - **Bodenschwelle** (Palisade aus Kunststoff, Ø 110 mm, Firma: Hahn Kunststoffe)
- Die Liegebuchtenmaße betragen (LxB) 2,70 m x 1,20 m. Das geschwungene Nackenrohr steuert die Kuh mittig in die Liegebucht. Das Nackenrohr (Unterkante, lichtetes Maß) bis zur Liegeoberfläche ist > 1,60 m. Die zusätzliche Steuerungskette ist auf einer Höhe von ~ 1,00 m montiert. Der Abstand der Steuerungskette zum Nackenrohr beträgt 0,55-0,60 m (siehe Bild). Die Kühe können mit dem Kopf zwischen Nackenrohr und Steuerungskette hindurch. Die Kuh steht dann mit 4 Beinen in der weichen Liegebucht. Um die Liegematratze zu stabilisieren, den Pflegeaufwand und die Einstreumenge zu reduzieren, wurden die Bodenschwellen unter jeden Trennbügel montiert. Die Matratze wird dadurch stabiler. Die Einstreumenge und der Pflegeaufwand werden deutlich reduziert.
