# **Standard - Wegebefestigungen in Marsch, Moor und Geest**

**10 Jahre Entwicklung in Flurbereinigungen  
durch das Versuchsprogramm Nord**

**Ministerialrat Dipl.-Ing. B. Klempert, Düsseldorf**

**1970**

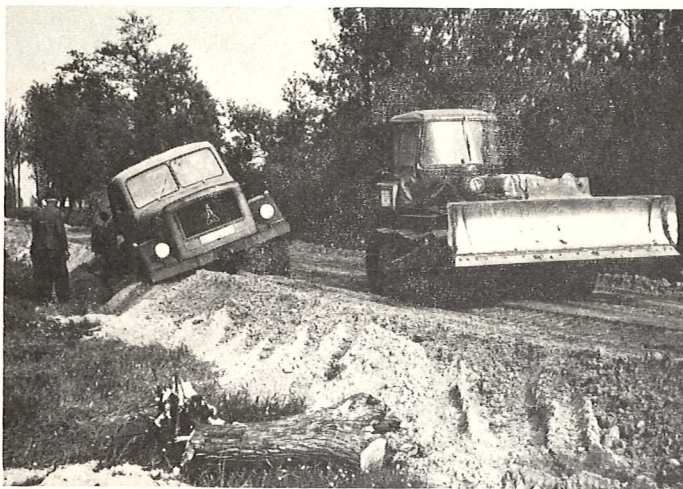
Bild 2:

Flurbereinigung Moorriem, Sandschüttung für eine Wegebefestigung. Der Sand sackt noch nach.

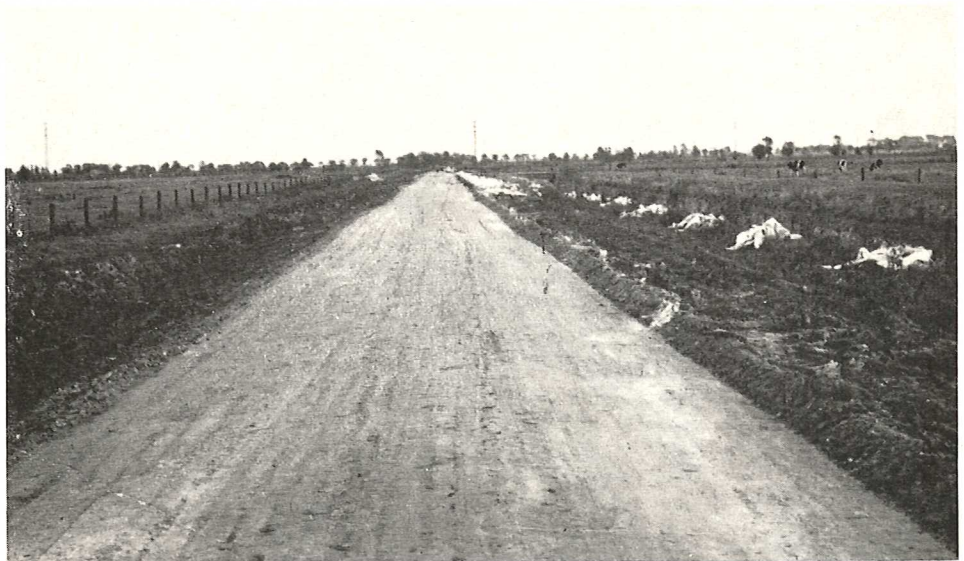
Bild 4:

Flurber. Moorriem, Niederhörner Hellmer — Verlängerung  
Weg nach der Kalkverfestigung. (phot. Schmidt)

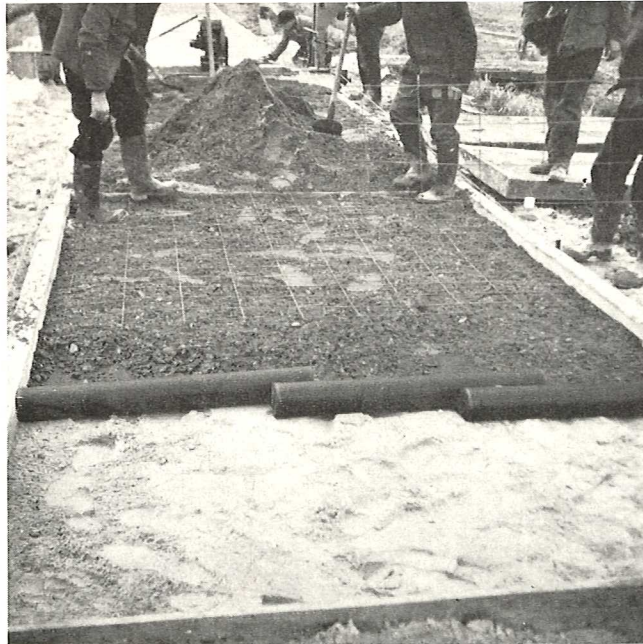
Bild 5:

Flurber. Moorriem,  
Oberhörner Hellmer.  
Der Beton wird noch von  
Hand auf einer dünnen  
Sauberkeitsschicht  
eingebaut.  
(phot. Schmidt)

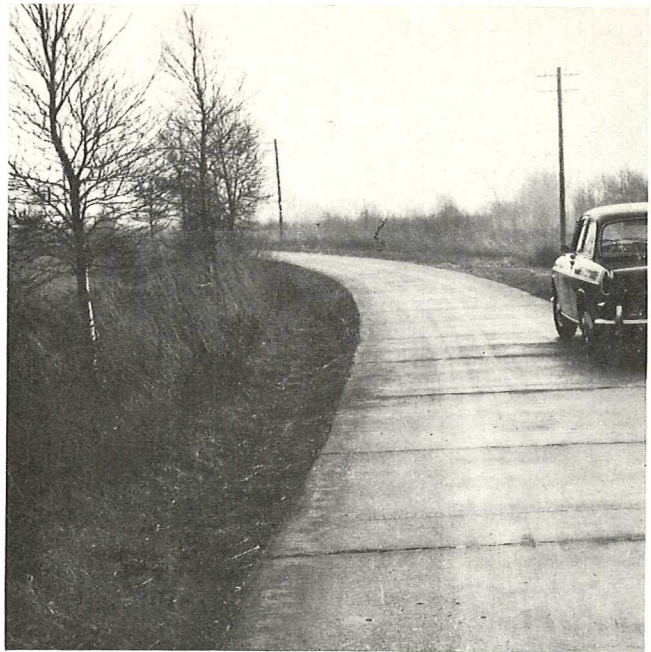
Bild 6:

Flurber. Moorriem,  
Gellener Torfweg,  
Betonbefestigung, 8 Jahre  
alt. Bisher nur kleine  
Schäden an den Fugen  
und kleine Risse.  
(phot. Schmidt)

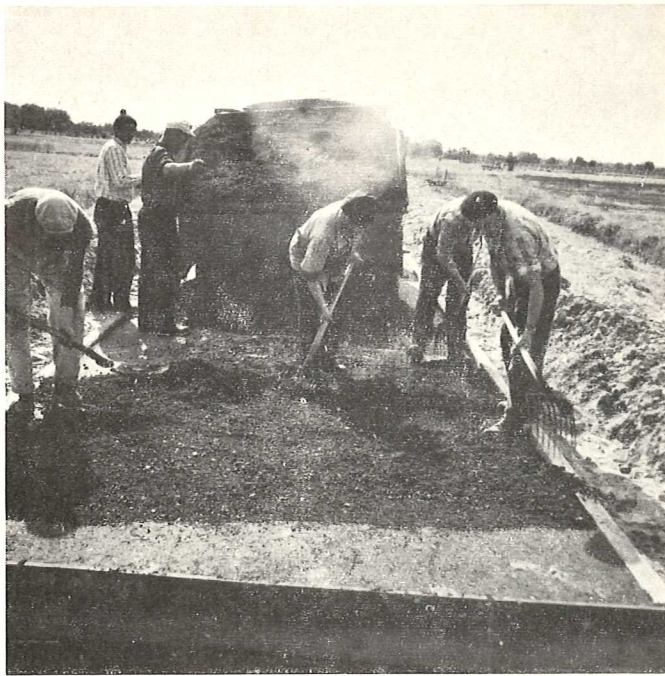
Bild 8:

Flurber. Moorriem, Einbau 1960 noch von Hand zwischen Schalungen: Heißgemischte Kiessandtragschicht. (phot. Schmidt)

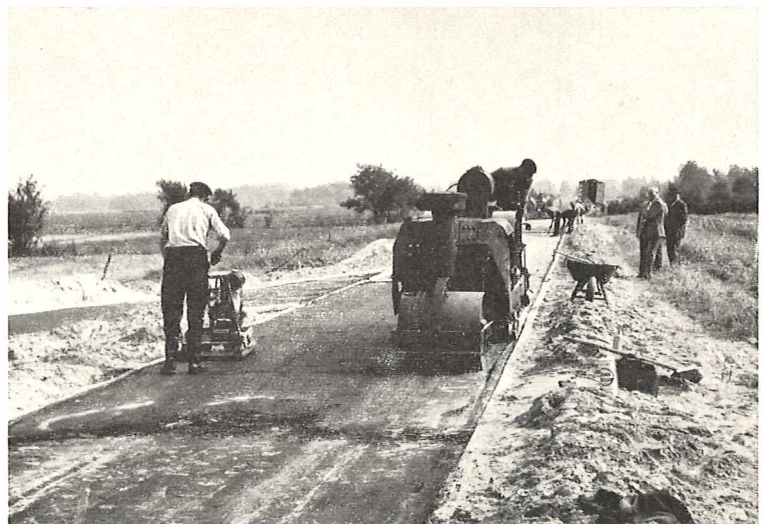
Bild 9:

Flurber. Moorriem, Brodpadweg, Verdichten der bituminösen Befestigungsschichten. Um Walzrisse durch schwere Walzen auszu-schalten, wurden Rüttelplatten erfolgreich eingesetzt. Heute wird mit einer leichten Walze angedrückt und mit einer mittelschweren fertig gewalzt. (phot. Schmidt)

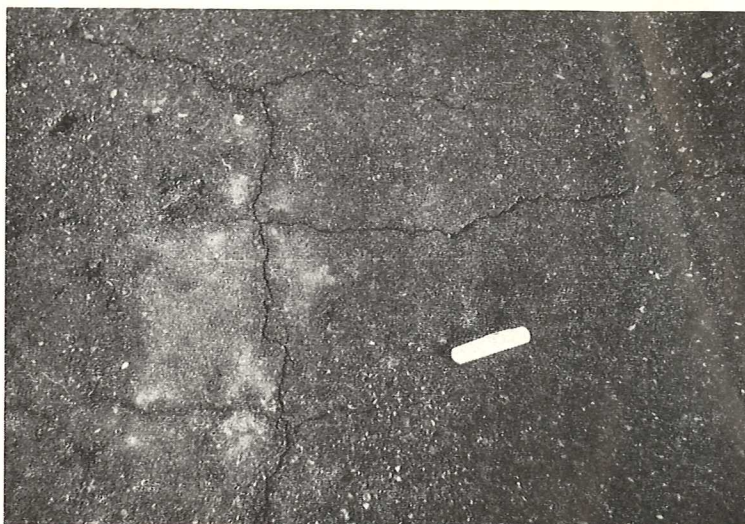
*Bild 10:*

*Flurber. Moorriem, Brodpadweg. Bituminöse Tragschicht mit einfacher Oberflächenbehandlung, acht Jahre alt. Die Risse entstanden vermutlich durch den zu geringen Bindemittelgehalt (3,5 %).*  
*(phot. Schmidt)*

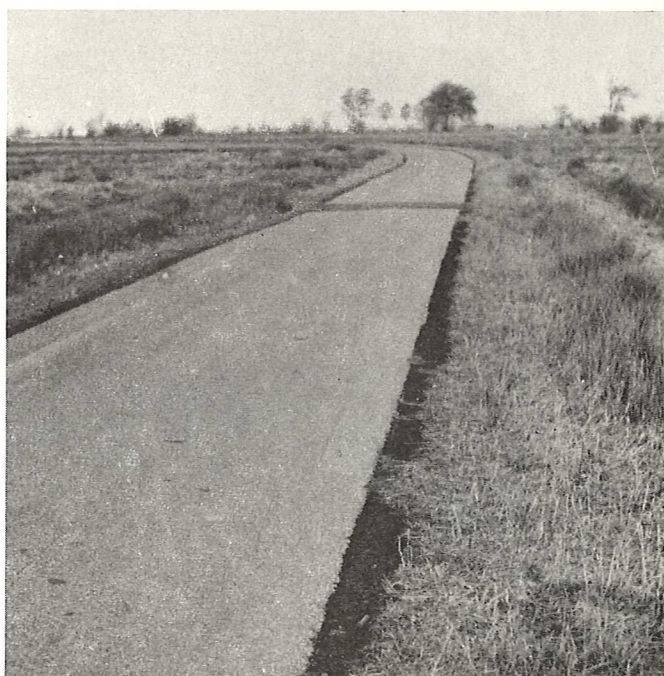
*Bild 11:*

*Flurber. Moorriem  
 Teerverfestigung mit  
 Deckschicht aus 40 kg/m<sup>2</sup>  
 Asphaltfeinbeton.  
 Sehr guter Zustand.*  
*(phot. Schmidt)*

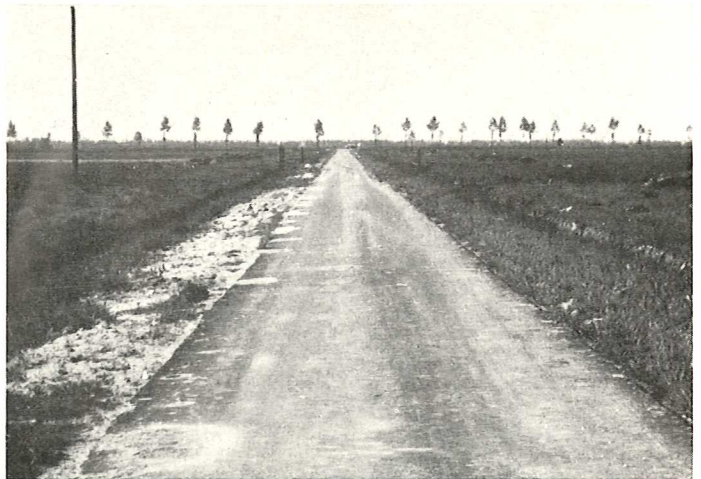
Bild 12:

Flurber. Moorriem:  
Gut erhaltener, aber  
verschmutzter Weg,  
bituminös befestigt,  
1968.

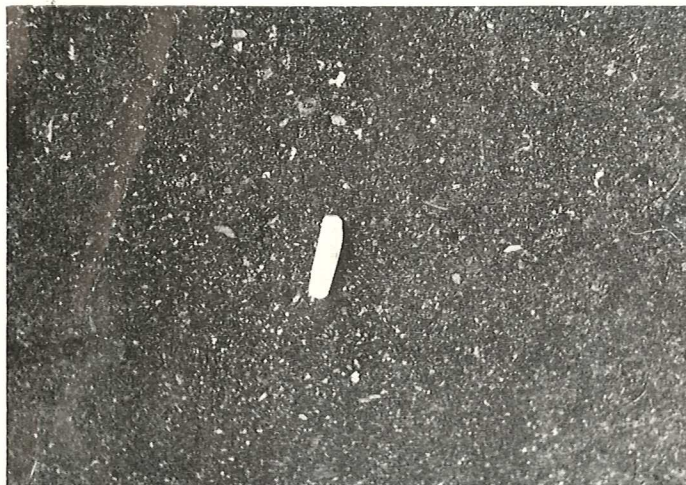
Bild 13:

Flurber. Moorriem,  
Brodpadweg. Sehr gut  
erhaltene bituminös  
befestigte Wege-  
strecke. Deckschicht ist  
einfache Oberflächen-  
behandlung.  
(phot. Schmidt)

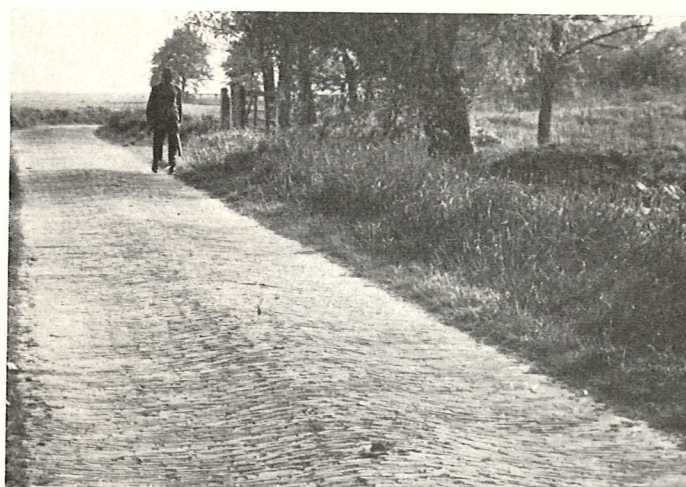
Bild 15:  
Moorriem: Alte  
Pflasterbefestigung  
aus Klinker. Der  
schwer gewordene  
Verkehr hat tiefe  
Verdrückungen hinter-  
lassen.

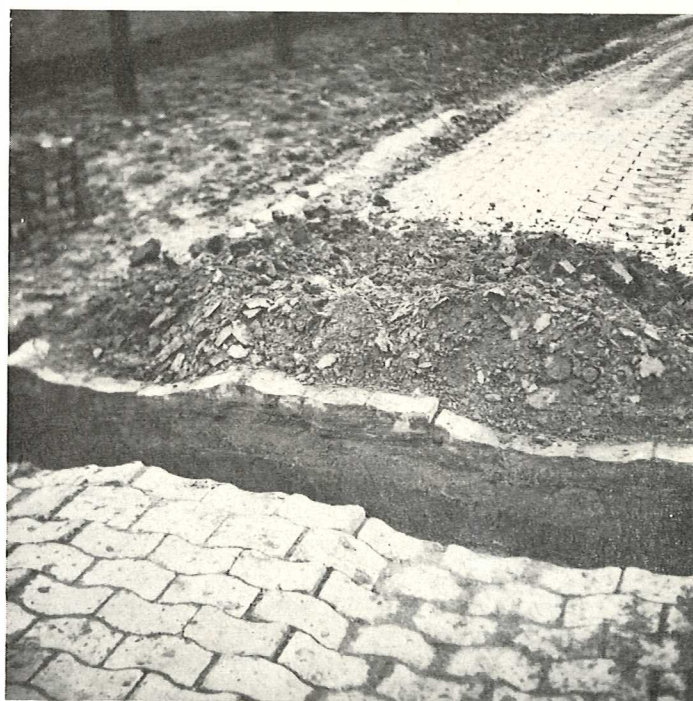
Bild 16:  
Flurber. Moorriem:  
Hohfeldsmittelweg.  
Die kalkverfestigte  
Schicht macht die  
durch schweren  
Verkehr hervorgerufe-  
nen Verdrückungen des  
Untergrundes mit.  
(phot. Schmidt)

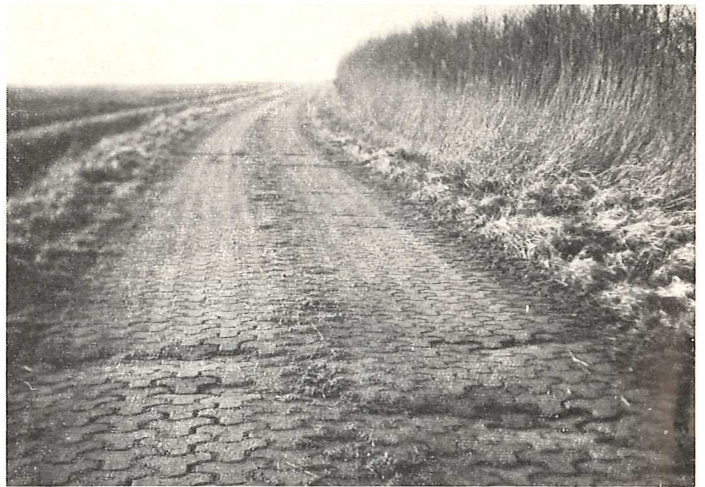
Bild 18:  
Flurber. Moorriem,  
Oberhörner  
Hellmer Verlängerung.  
Auf Kalkverfestigung  
Wardenberger Ver-  
bundpflasterstein-  
decke. Wühlmäuse  
haben die sonst gut  
liegende Decke be-  
schädigt.  
(phot. Schmidt)

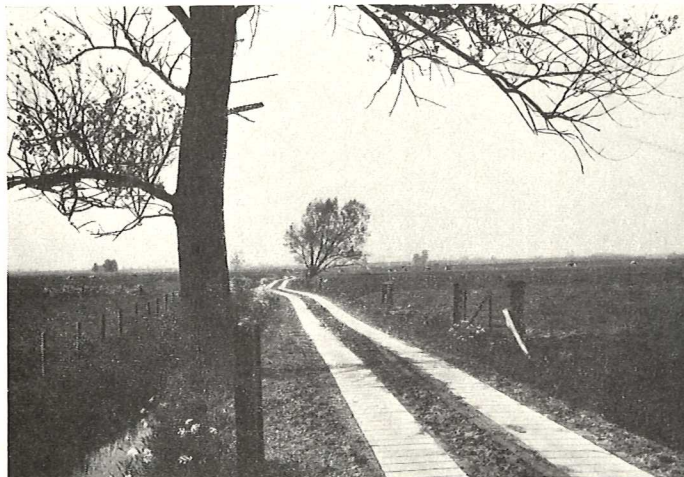
Bild 19:  
Flurbereinigung Moor-  
riem. Beispiel einer  
leichten Wegebefesti-  
gung der Spurbahnen  
mit Betonverbund-  
steinplatten.

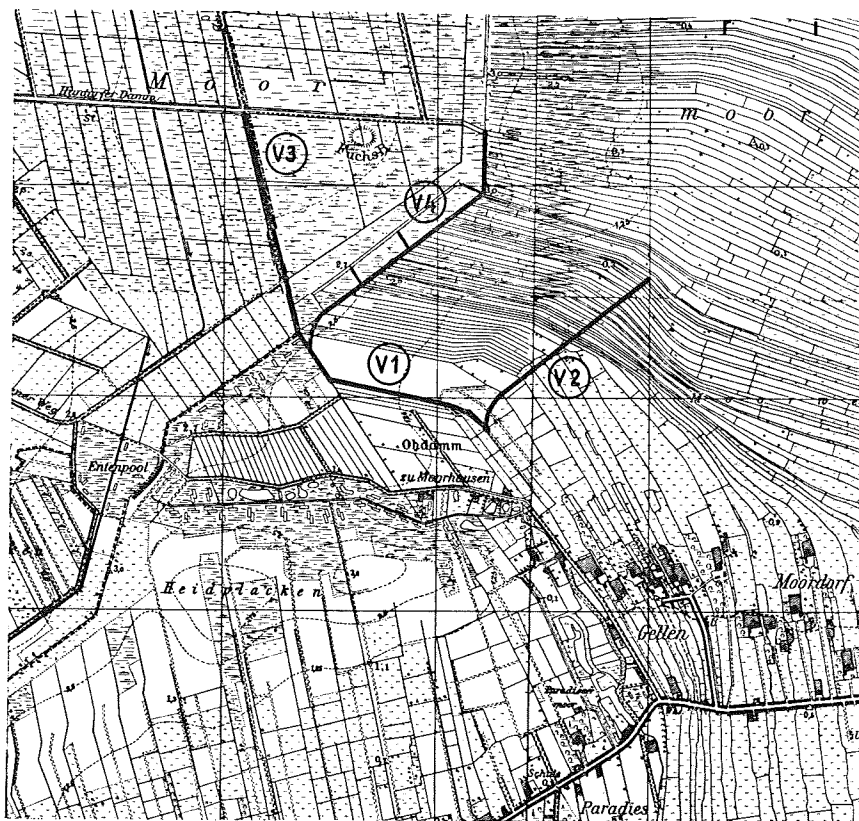
Abbildung 16 a

Flurbereinigung: Moorriem

(Moorgebiet)

Übersichtskarten der einzelnen Gebiete sind in den Abb. 16—18 am Ende des Heftes eingefügt.
