**SCHRIFTENREIHE FÜR FLURBEREINIGUNG**

HEFT 40

**Untersuchungen  
über Bodenerosion und Bodenerhaltung  
in Verbindung mit Flurbereinigung**

Dr. Karlheinz Niesmann

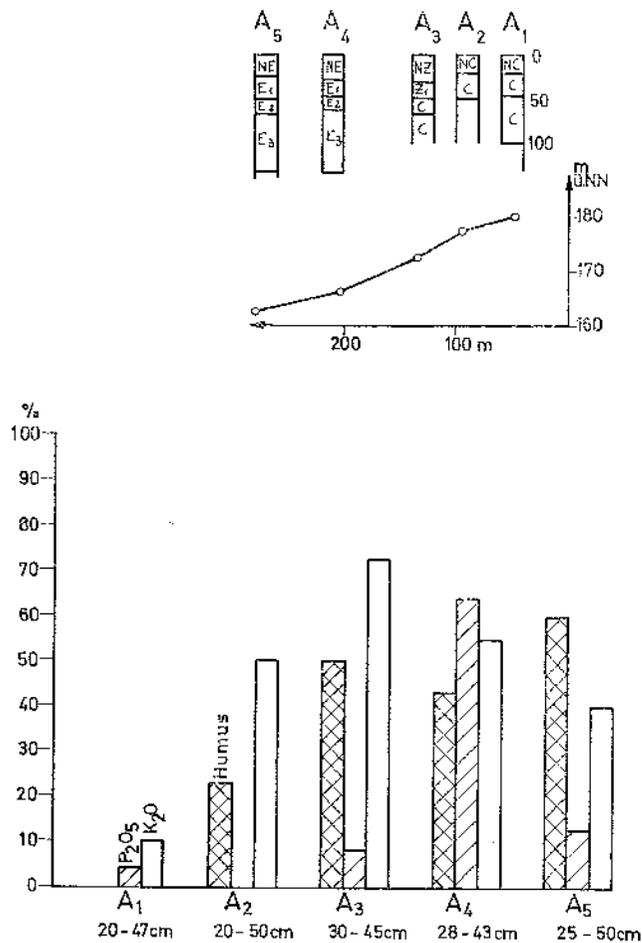
Darst. 1. Profilreihe A, Menzingen

Die tiefgründigen Senkenprofile A<sub>4</sub> und A<sub>5</sub> werden aus abgelagertem Bodenmaterial aufgebaut. Auf Grund ihrer Lage – sie liegen in der Mulde eines Hohlhanges – werden sie noch von Zwischenablagerungen überwandert. Die Nährstoffgehalte des Unterbodens zeigen annähernd Werte des Oberbodens, vor allen Dingen die des Humus und Kalis, ein Zeichen dafür, daß es sich um ehemalige Krumböden der höheren Lagen handelt. Der CaCO<sub>3</sub>-Gehalt im Unterboden deutet darauf hin, daß viel Lößmaterial mit angeschwemmt

worden ist, das in den oberen Hanglagen auch größtenteils die Krume bildet. Der Phosphorsäuregehalt ist nur in Profil A<sub>4</sub> als Indikator für Aufschüttungsmaterial zu erkennen.

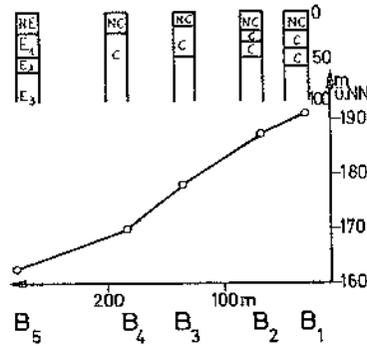
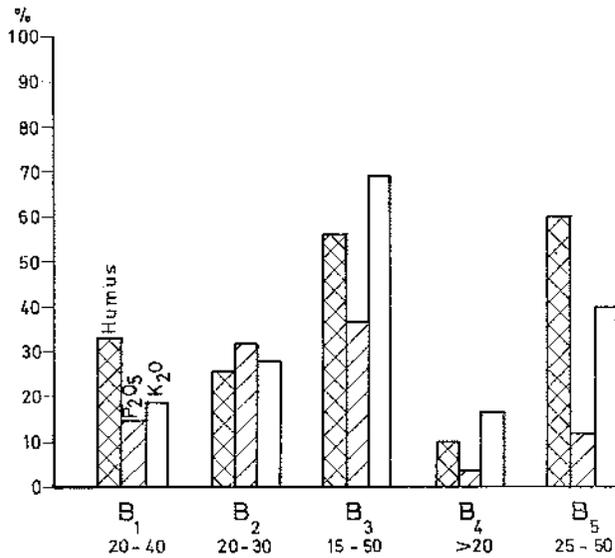
Darst. 2. Profillreihe B, Menzingen

Die Profile der Reihe B liegen auf dem Südhang des „Mühlbuckels“, der sich östlich an den Hohlhang „Im Rödelter“ anschließt. B<sub>1</sub> liegt auf der Kuppe, B<sub>2</sub>, B<sub>3</sub> und B<sub>4</sub> liegen am Hang und B<sub>5</sub>, identisch mit A<sub>5</sub>, liegt in der Senke. B<sub>5</sub> wird sowohl von Abschwemmmaterial des „Mühlbuckels“ als auch von Bodenmaterial des gegenüberliegenden Rückens und des rückwärtigen Hohlhanges gebildet und überwandert. Der „Mühlbuckel“ gehört zu den ausgeräumten Gebieten der Gemarkung Menzingen, die stark erodiert und in der Hauptsache flachgründige Profile aufweisen. So können die NC-Profile als hierfür typische Abtragsprofile gelten. Die Nährstoffverhältnisse von Krume zu Untergrund sind sehr weit, die absoluten Gehalte der Unterböden niedrig. Die Tongehalte der Abtragsprofile liegen fast in gleicher Höhe mit denen des Aufschüttungsprofils B<sub>5</sub>. Die stark exponierte Lage des „Mühlbuckels“ und ungenügende Bodenschutzmaßnahmen haben den Abtrag

so weit gefördert, daß in Profil B<sub>4</sub> bei 20 cm der Keuper ansteht und in B<sub>3</sub> bei 50 cm. Die ehemals vorhandene Lößlehmstrecke ist also heute schon stellenweise ganz dem Abtrag anheim gefallen. Das Gefälle des Südhanges liegt zwischen 15 und 20 % (Gefahrenstufe III b).

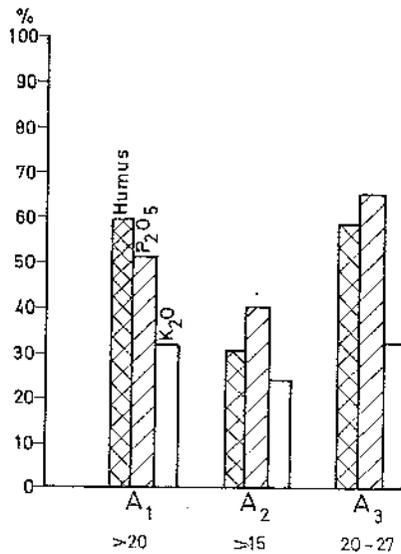
Darst. 5. Profilreihe A, Münzesheim

Die Profilreihe A umfaßt drei Profile, die auf einem ungeteilten Schlag in der Flur „Zu Nonnenbahnen“ liegen. Der Schlag verläuft hangabwärts. Die Profile können als typisch für Schläge angesehen werden, die mit Längserstreckung im Gefälle liegen und dadurch starke Erosionsschäden in Form von Abtrag und Aufschüttung aufweisen. A<sub>1</sub> liegt am Oberhang kurz unterhalb eines Raines, A<sub>3</sub> als Senkenprofil vor dem Weg, der die parallel verlaufenden Schläge am unteren Ende begrenzt und A<sub>2</sub> im Mittelhang. Die Kornzusammensetzung der Profile ist typisch für Löße und Lößlehme. Die Abnahme des Tongehaltes in A<sub>2</sub> deutet auf Abtrag hin. Der Tongehalt im Senkenprofil zeigt eine Beeinflussung infolge Abwanderung von Tonteilchen auf den anschließenden Weg und von dort in die Vorfluter. Bei starkem Wasserandrang kann der abschließende Rain gut überströmt werden. A<sub>1</sub> und A<sub>2</sub> sind NC-Profile, in denen der reine Löß im Nutzungshorizont ansteht. Das starke Gefälle von 14,5 ‰ hat die Abtragsvorgänge stark gefördert, zumal Pflugfurchen, Drillreihen und ähnl. dem Niederschlagswasser als Leitlinien dienen. Die relativ hohen Nährstoffzahlen der Unterbodenwerte von A<sub>1</sub> und A<sub>2</sub> lassen auf eine intensive Bewirtschaftung schließen. Die Aufschüttung im Senkenprofil A<sub>3</sub> wird am besten durch die Humuswerte wiedergegeben, die in der gesamten Aufschüttungshöhe von 80 cm fast gleichbleibend hoch liegen. Phosphorsäure und Kali zeigen im Unterboden ebenfalls ausgeglichene Werte. Die ausgeglichenen Kalziumkarbonatwerte kennzeichnen das aufgelagerte Lößmaterial.

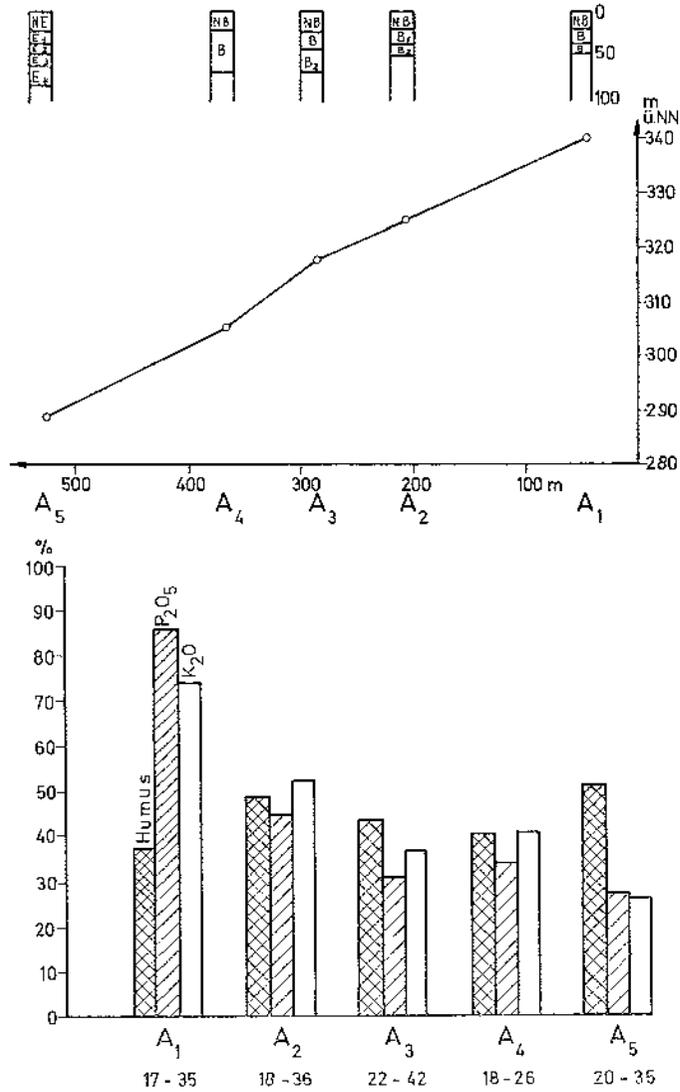
Darst. 9. Profilreihe A, Nassau

Am besten geben die Humuswerte des Aufschüttungsprofils die Bodenverlagerungen wieder. Der Humus ist in den Aufschüttungshorizonten gleichmäßig verteilt. Die Phos-

phorsäure unterscheidet sich nicht wesentlich von den Werten anderer Horizonte. Ebenfalls ist in den Kaliwerten kein Unterschied festzustellen.

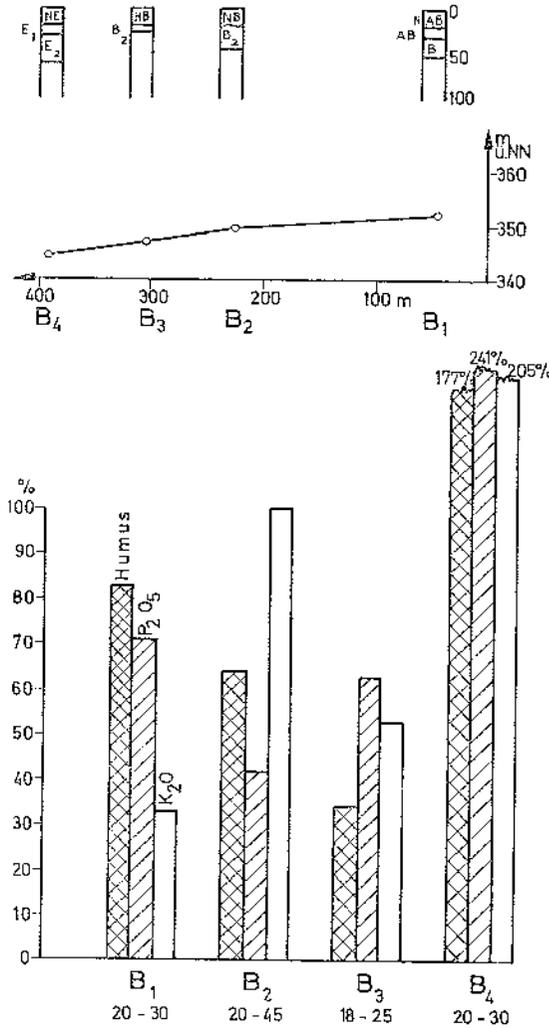
Darst. 10. Profilreihe B, Nassau

Die Profile der Reihe B wurden in die bereits einmal bereinigte Flur „Herrenwiese“ gelegt. Die parallel verlaufenden Horizontalwege und die senkrecht auf sie stoßenden Abfahrtswege unterteilen das Gelände in ungefähr gleichgroße Blöcke, die auch den Süd-

Auffallend sind die niedrigen Tonwerte in B<sub>4</sub>. Das Aufschüttungsprofil liegt in einer offenen Senke, so daß die feinen Tonteilchen noch einen Weitertransport durch andrängendes Tagewasser erfahren.

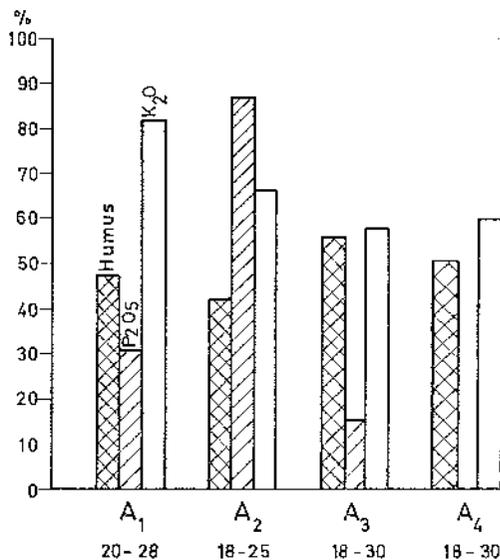
Darst. 13. Profilvereihe A, Steinbach

A<sub>1</sub> ist ein Kuppenprofil, A<sub>2</sub> und A<sub>3</sub> liegen im Hang und A<sub>4</sub> liegt am Hangfuß. Die unterhalb liegende Senke liegt unter Grünland. A<sub>1</sub> und A<sub>2</sub> sind geköpfte Profile, besonders A<sub>2</sub> als Hangprofil zeigt einen starken Absatz von Krume zu Unterboden, während in dem Kuppenprofil der Abtrag noch nicht so stark fortgeschritten ist.

A<sub>2</sub> liegt im Hang in einer schwach ausgebildeten Mulde vor einer Bodendelle und wird von hangabwärts fließendem Bodenmaterial überwandert. A<sub>1</sub> am Hangfuß wird ebenfalls zeitweise von Bodenmaterial überlagert, das dann weiter in das sich unterhalb anschließende Grünland verfrachtet wird. Die Humuswerte zeigen am besten diese Bodenumlagerungen an. Die Unterbodenwerte in den Zwischenablagerungsprofilen kennzeichnen die durch aufgelagertes Bodenmaterial vertiefte Krume. Die hohen Werte von Humus und Phosphorsäure im Unterboden des stark geköpften Abtragsprofils A<sub>2</sub> sind auf die geringmächtige Krume zurückzuführen. Bei einer intensiven Bodenbearbeitung wird der flache Unterboden bei einer Gesamtprofiltiefe von 25 cm miterfaßt. Die Kaliwerte lassen keine bestimmte Tendenz erkennen.

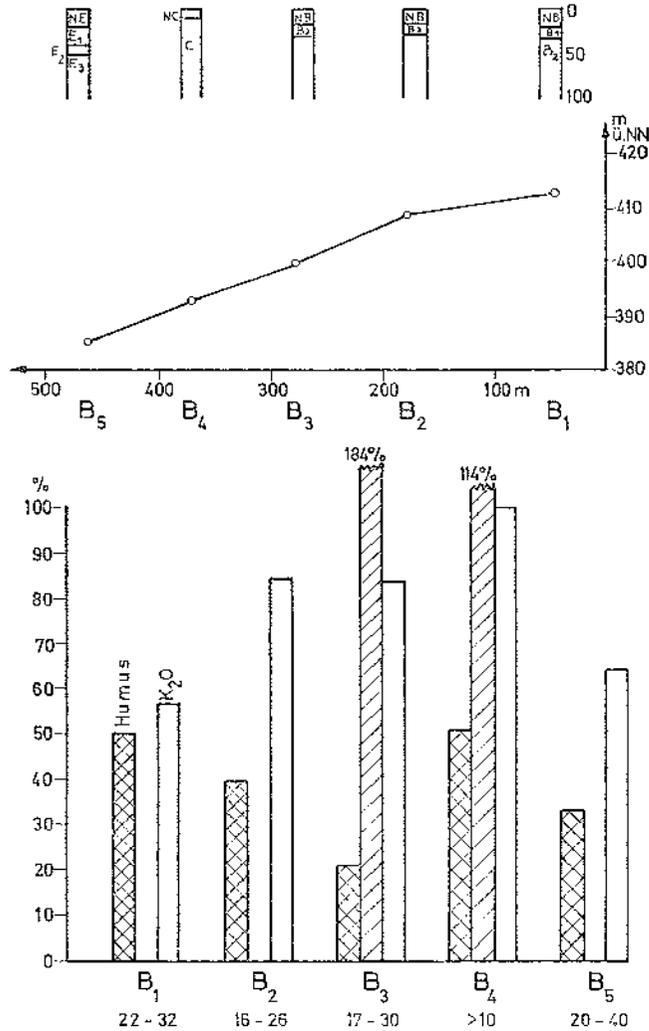
Darst. 14. Profilsreihe B, Steinbach

Die geringeren Tongehalte der Zwischenablagerungsprofile weisen auf einen Weitertransport hangabwärts hin. Auch der gegenüber den Abtragsprofilen geringere Grob-

sandgehalt und der dagegen höhere Feinsandgehalt kennzeichnen den schichtweisen Bodenabtrag.

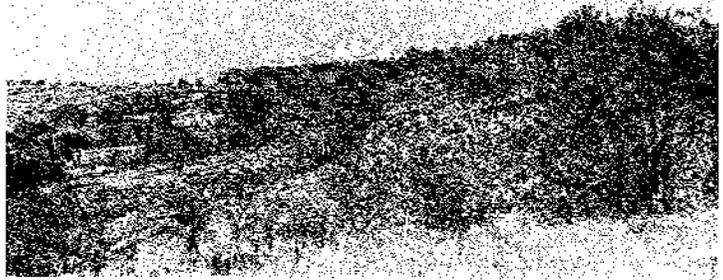
Abb. 2. Höhenrücken  
„Im Gänsberg“

Im nördlichen Gemarkungsteil gliedert sich der in Nord-Süd-Richtung verlaufende östliche Höhenrücken stark auf. Die einzelnen Bergrücken erstrecken sich etwa strahlenförmig in nordwest-nordöstlicher Richtung. Die stärker einfallenden Hanglagen erreichen Gefällwerte von 20–30 ‰ (Abb. 2, 3). Die für den Ackerbau zu steilen Lagen sind in Grünland gelegt oder werden von Rebland eingenommen.

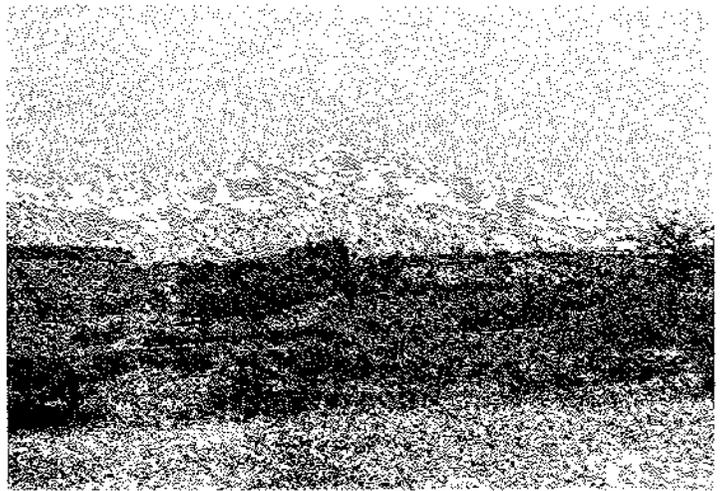
Abb. 3. Der Enkel-  
berg. Die Steillagen  
werden als Reb- und  
Obstland genutzt

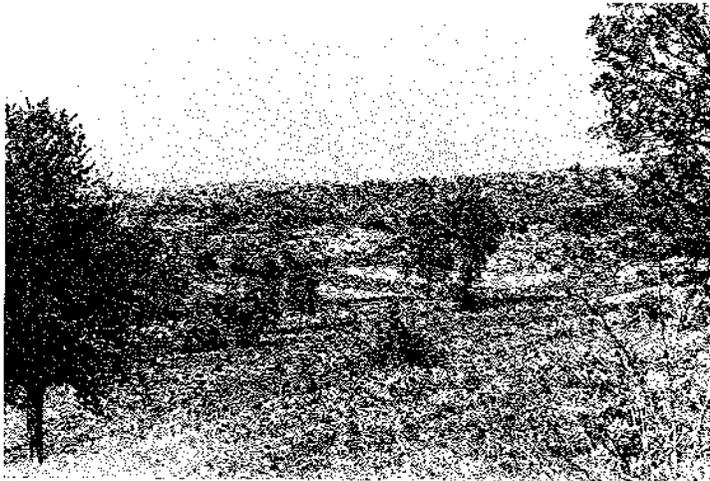
Abb. 4. Gemarkung Münzesheim „Am Neuenbürger Pfad“

An den Westteil der Gemarkung Menzingen schließt sich die Gemarkung Münzesheim an, die sich ähnlich einem längs in sich verschobenen Rechteck in südwestlicher Richtung erstreckt. Die Oberflächengestalt ist stark gegliedert und sehr unruhig. Stark hängige und kuppige Lagen wechseln mit Hanglagen mäßiger Neigung. Hohlhänge mit großem Einzugsgebiet wechseln mit schwach geneigten Rückenlagen (Abb. 4).

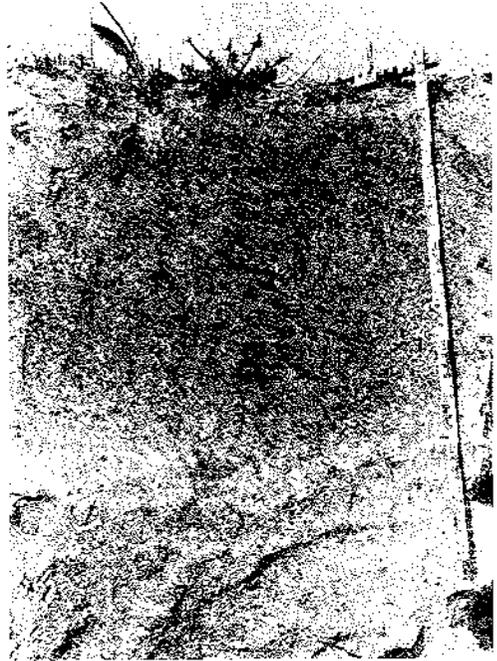
Abb. 7. Lößprofil

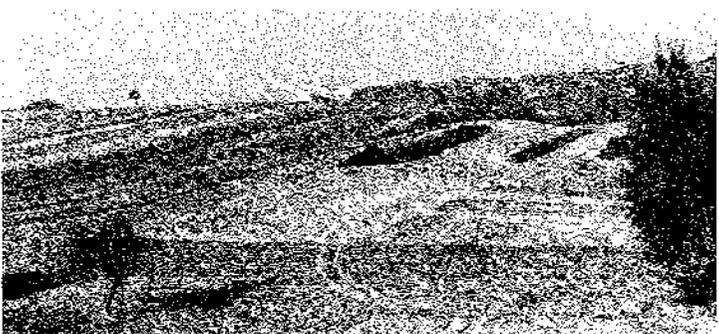
Abb. 9. Brenntkuppen. Stark geköpfte Profile weisen eine starke Schädigung des Nährstoff- und Wasserhaushalts auf

Die geköpften Profile der Kuppen und Hanglagen weisen durch den andauernden Bodenverlust eine starke Schädigung des Nährstoff- und Wasserhaushaltes sowie eine Beeinträchtigung der biologischen Tätigkeit auf, da im Laufe der Zeit der oberflächlich abwandernde Boden durch heraufrückenden, humusarmen Unterboden in dem Bereich der Krume ersetzt wird (Abb. 9).

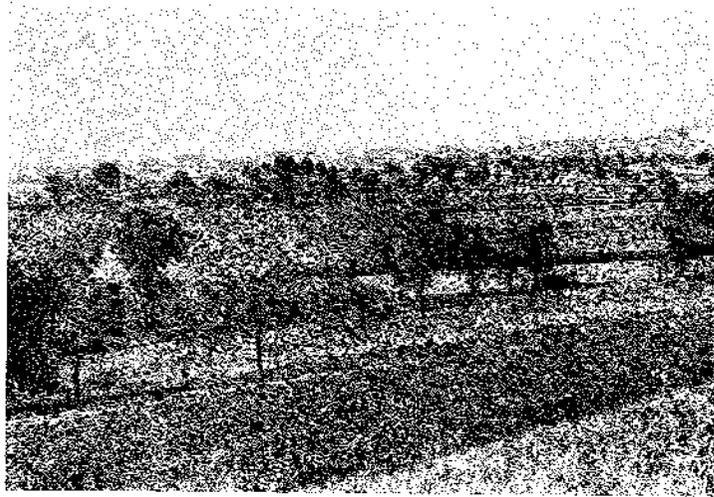
Abb. 10. Gemarkung Münzesheim. Schläge liegen mit Längserstreckung im Gefälle

1. Die Ausweitung des Hackfruchtanbaus;
2. eine im Hinblick auf die Bodenerhaltung unzureichende Flurgliederung:
  - a) ungenügende Horizontalgliederung der Hänge, die zum Teil von großen ungliederten Ackerflächen eingenommen werden;
  - b) zu einem großen Teil finden sich schmale Schläge mit der Längserstreckung in Richtung des Gefälles (Abb. 10, 11);

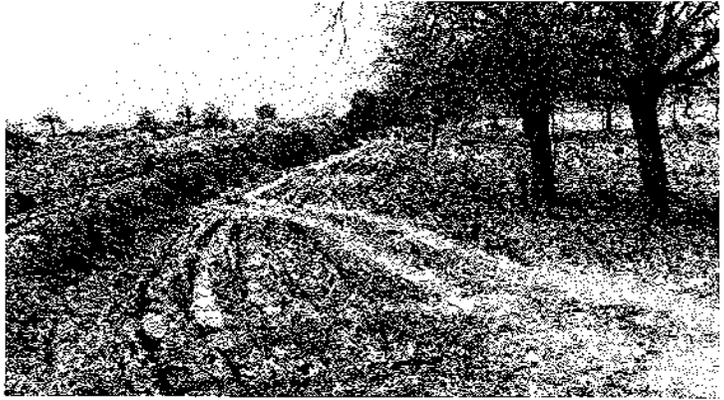
Abb. 13. Gemarkung  
Menzingen. Ausge-  
fahrener Feldweg

- c) ungenügende Unterteilung großer Einzugsgebiete durch Raine, Terrassen und Gräben (Abb. 12);
- d) das Wege- und Grabennetz ist in seiner Anlage und Führung zum Teil unzulänglich und ungenügend;
- e) der unbeherrschte Abfluß der Tagewässer hat zu einem schlechten Zustand der Feldwege geführt (Bildung von Hohlwegen und Dammwegen) (Abb. 13 u. 14);
- f) eine gefahrlose Ableitung von Tagewässern zu den Vorflutern ist nicht gegeben.

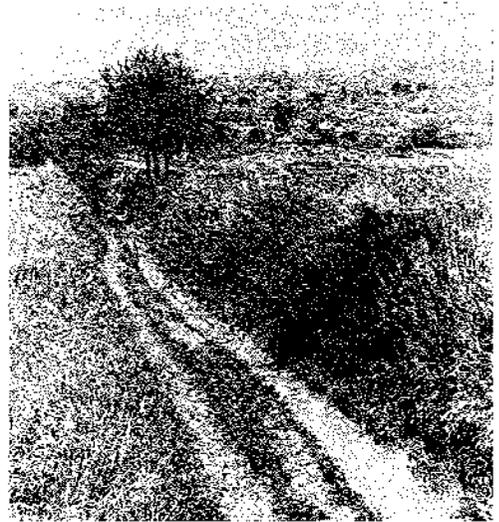
Abb. 14. Gemarkung Münzeshcim, Stark  
ausgeprägter Hohlweg

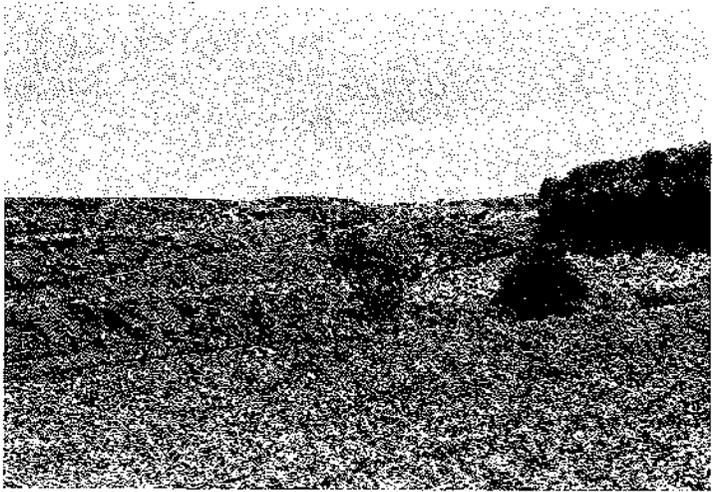
Abb. 16. Gemarkung Nassau. Hang- und Hohlhanglagen mit großen Einzugsgebieten

Mulden, Hohlhänge und glatte Steillagen geben den sich lang hinstreckenden Talhängen das Gepräge, so daß die Gemarkung einen schwach welligen Charakter bekommt (Abb. 16, 17).

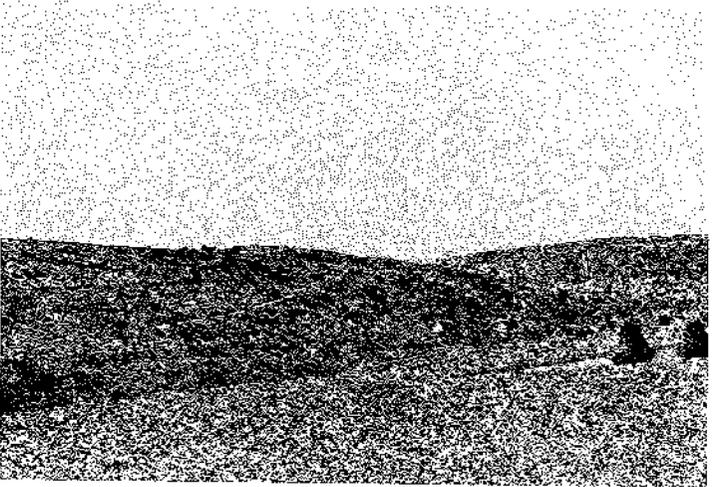
Abb. 17. Gemarkung Nassau. Steilhanglagen mit großem Einzugsgebiet (wenig gegliedert)

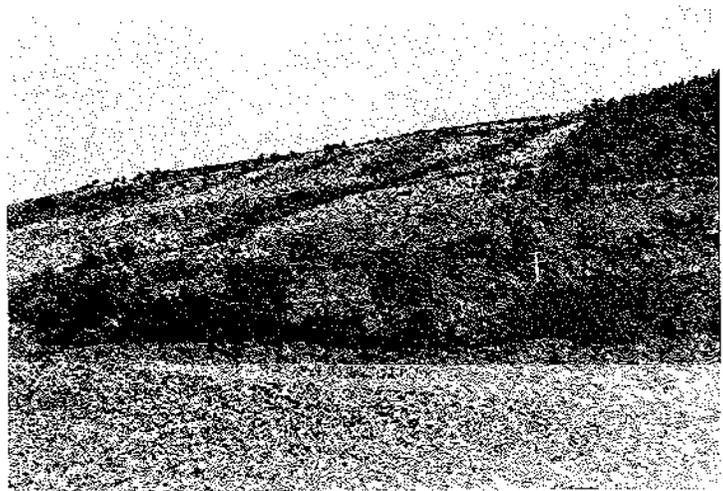
Abb. 20. Gemarkung Nassau. Hangabwärts verlaufende Steinriegel (Hauptmuschelkalk mo)

Die Talhänge der Gemarkung sind meist von steinig lehmigen Gehängeschutt überzogen. Durch jahrhundertalte Bewirtschaftung, ehemaligen Weinbau und Schafweide, sind die Böden durch Menschenhand früh beeinflusst worden. Hangab ziehende Steinriegel deuten noch heute auf die frühere Bewirtschaftungsform. Ungenügende Bodenschutzmaßnahmen und ein Überbesatz an Tieren führten zu starken Erosionsschäden und zur Verkarstung dieser Böden. In der Hauptsache sind es die steinreichen Böden des Hauptmuschelkalkes, die die zahlreichen Steinriegel aufweisen (Abb. 20).

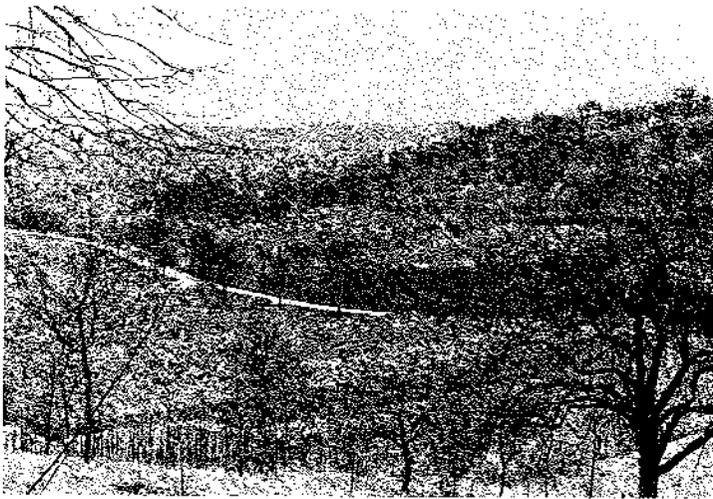
Abb. 28. Gemarkung Münzesheim. Hangabwärts verlaufende Schläge der Gefahrenstufe IIIa, IIIb und IV, teilweise als Rebland genutzt

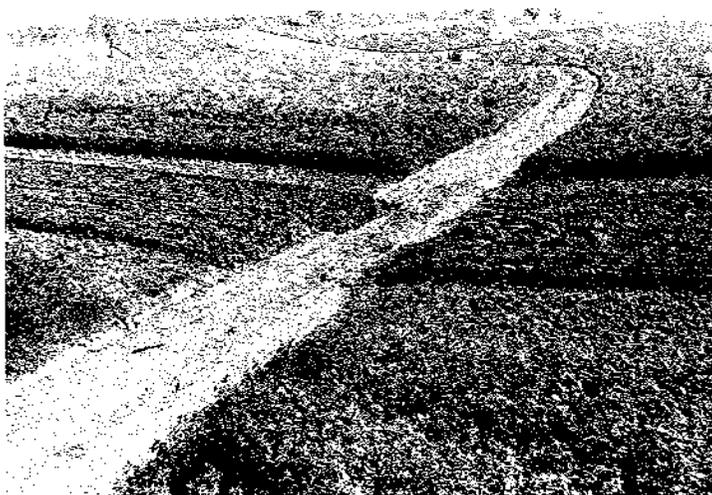
Abb. 31. Gemarkung Menzingen. Hohlhang in Gefahrenstufe IIIb. Starke Anrisse, da durch Raine ungenügend unterteilt

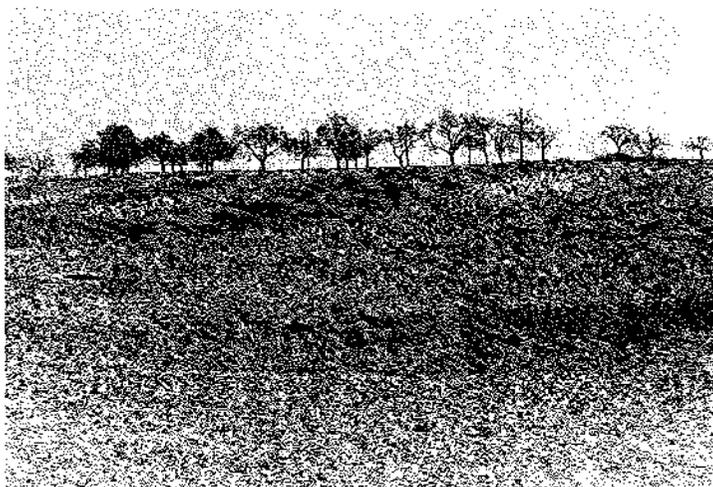
Abb. 32. Bei ungenügender Gliederung der Flur wird die Schleppkraft des Wassers erhöht. - Durchbruch eines Hochraines

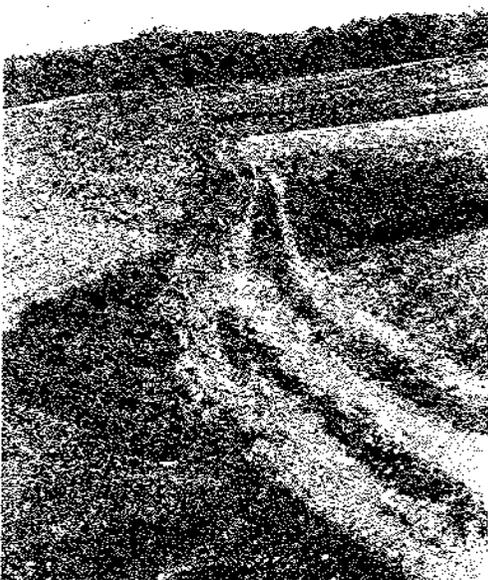
Abb. 34 (oben rechts). Gemarkung Münzesheim. Stark ausgefahrener Feldweg

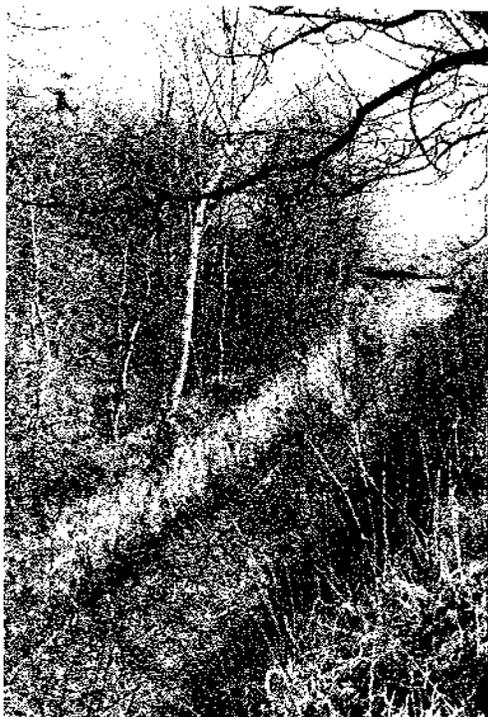
Abb. 35 (unten rechts). Hohlweg im Affenwäldle

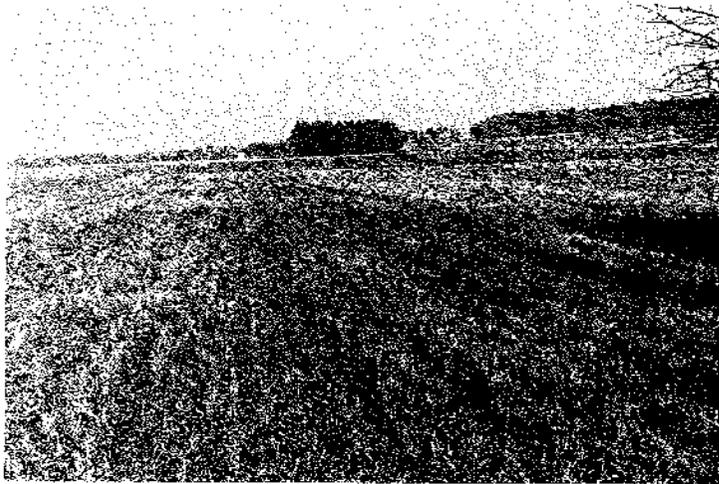
Abb. 39. Gemarkung Scharenstetten. Übergang von Gefahrenstufe II zu Gefahrenstufe IIIa. Bedingt durch das große Einzugsgebiet kommt es zur Ausbildung eines Waschbrettreiefs
