# **Haltbarkeit, Unterhaltung und Wirtschaftlichkeit von Wegebefestigungen**

**— Untersuchungen an Wegebefestigungen  
in Flurbereinigungsverfahren —**

von  
**Dr.-Ing. Heinz Möser**

1971

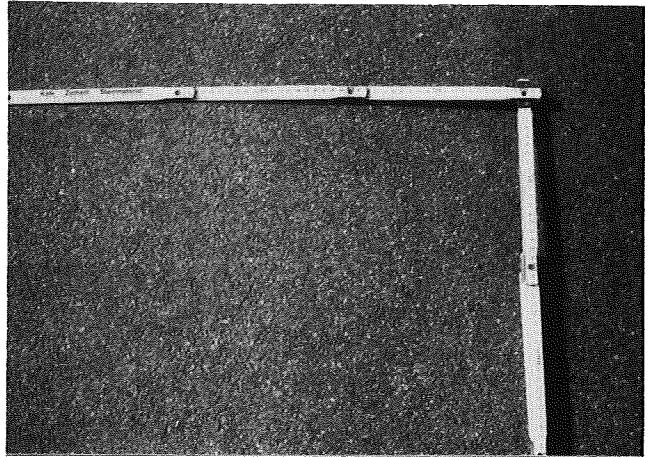
Stufe 5  
einwandfreier Zustand;  
dichte, geschlossene  
Oberfläche mit gleich-  
förmiger Struktur

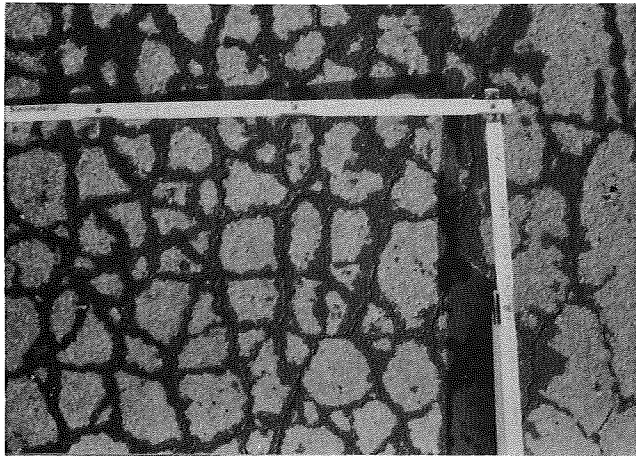
Stufe 2 bis 3  
Polyderrisse noch im  
Verbund; bei stärkerer  
Verformung tritt rasche  
Zerstörung ein; Risse  
sind auch bei trockenem  
Zustand deutlich  
erkennbar

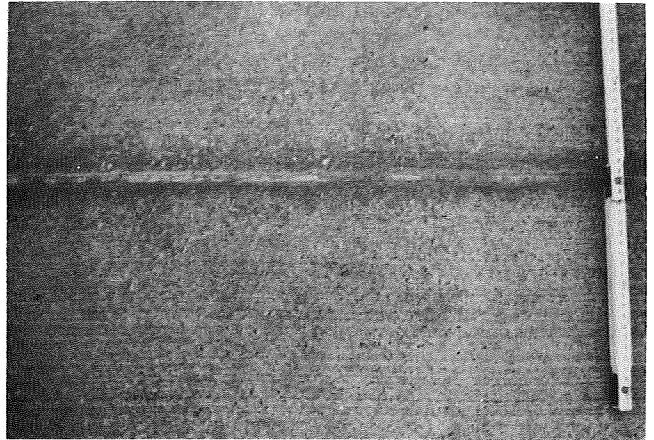
Stufe 5  
einwandfreie  
Oberfläche und  
einwandfreie Fuge

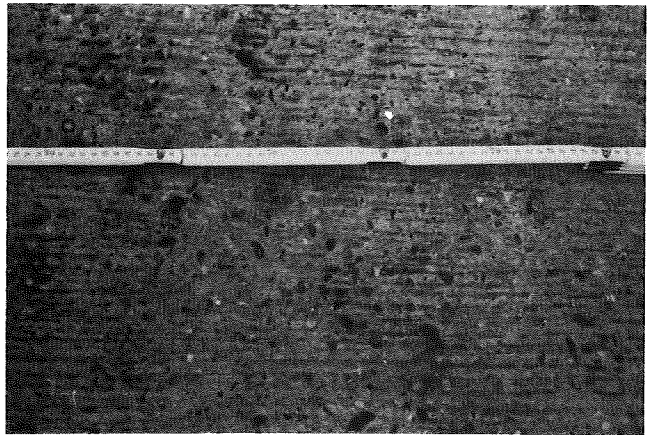
Stufe 4  
noch allgemein guter  
Zustand; Besenstrich  
noch teilweise  
erkennbar;  
Verkehrsabrieb  
vorhanden

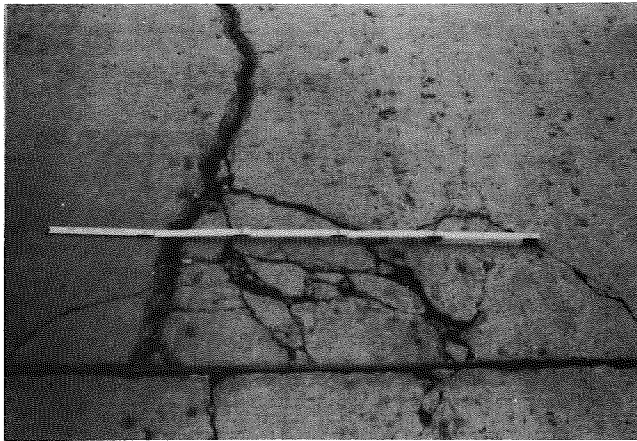
Stufe 1 bis 2  
durchgehende, breite  
Risse; Auflösungs-  
erscheinungen;  
Ursache: Setzung im  
Untergrund

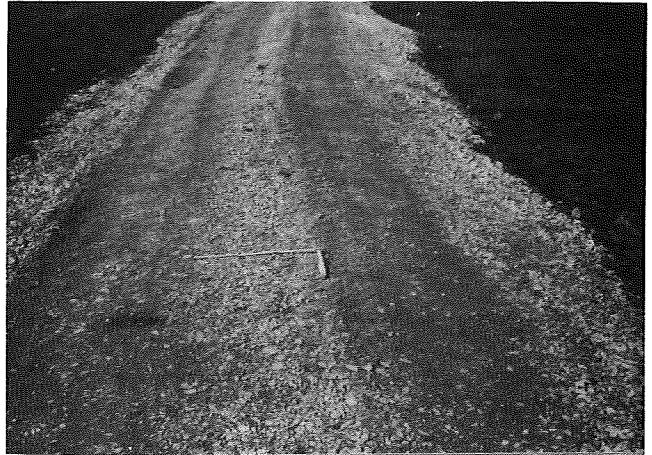
Stufe 4  
im Vordergrund nur  
schwache Fahrspur,  
die nicht auf Vermin-  
derung der Tragfähig-  
keit schließen läßt

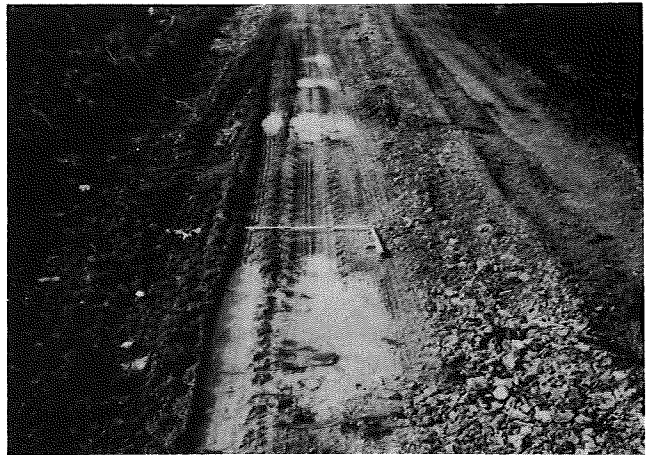
Stufe „noch“ 2  
nur noch schwache  
Tragfähigkeit; bei  
kornreichem Material  
beginnende Schlag-  
lochbildung

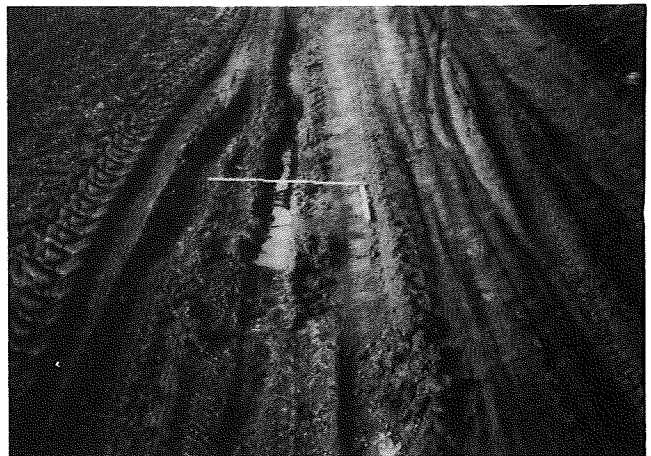
Stufe 1  
tiefe Fahrspuren;  
starke Verformung der  
Oberfläche

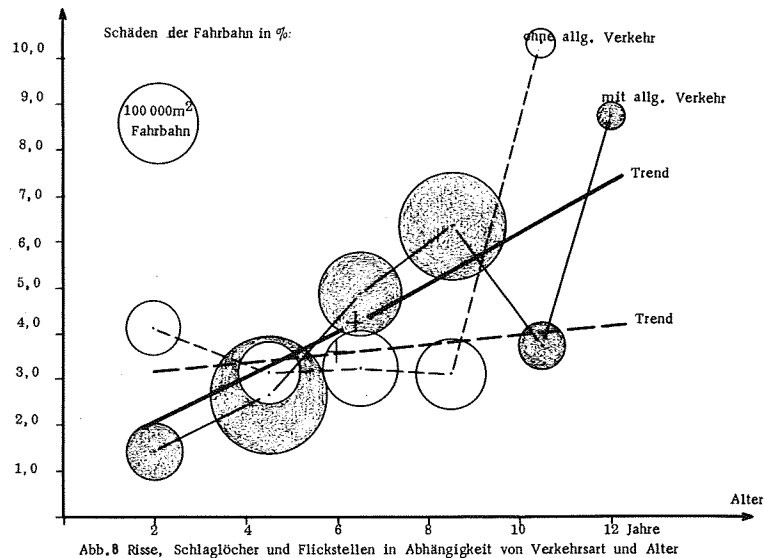
Abb. 8 Risse, Schlaglöcher und Flickstellen in Abhängigkeit von Verkehrsart und Alter

Die Risse, Schlaglöcher und die bereits geflickten Stellen sind in Abb. 8 in Abhängigkeit zum Alter der Befestigung dargestellt, wobei grundsätzlich unterschieden wird zwischen Wegen mit allgem. Verkehr und solchen, auf denen ausschließlich landwirtschaftlicher Verkehr stattfindet. In der graphischen Darstellung sind die den Abszissen und Ordinaten zugehörigen Einzelwerte nach Gewichten eingetragen und der Trendverlauf durch lineare Regression verdeutlicht. Die Wahrscheinlichkeit der Aussage richtet sich nach der Größe der Streuung der gewichteten Werte von der entsprechenden Trendgeraden. So ist z. B. die Streuung beim allgemeinen Verkehr, abgesehen von einem „Ausreißer“ geringeren Gewichts, verhältnismäßig klein.

Wie zu erwarten war, nimmt der Anteil der Schäden mit dem Alter zu. Von grundsätzlicher Bedeutung erscheint hierbei die Feststellung, daß rein landwirtschaftliche Wege mit fortschreitendem Alter weniger Risse und Schlaglöcher aufweisen als Wege mit allgemeinem Verkehr.

Die Schadensanfälligkeit der Wege mit allgemeinem Verkehr ist im Alter von 8 Jahren um etwa 30 % höher und im Alter von 12 Jahren um etwa 70 % höher als bei Wegen ohne allgemeinem Verkehr. Auffällig ist weiterhin, daß die Regressionsgeraden zum Nullpunkt hin extrapoliert, nicht in den Koordinatenschnittpunkt einmünden. Dies bedeutet, daß in der

Phase 0—2 bzw. 0—4 Jahre die meisten Schäden auftreten und erst dann die Schadensquote einigermaßen gleichmäßig ansteigt. Eine Extrapolation der beiden Geraden, in Richtung zunehmendes Alter, ergibt ein Schadensausmaß von 10 % der Fahrbahnfläche nach 17 Jahren bei Wegen mit allgemeinem Verkehr und bei Wegen ohne allgemeinem Verkehr erst etwa nach 40 Jahren. Obwohl der letztgenannte Wert entsprechend unsicher ist, kann aus der Schadenshäufigkeit geschlossen werden, daß Schäden größeren Ausmaßes, die eine volle Instandsetzung der Fahrbahn erfordern, unter diesen Aspekten bei Wegen mit allgemeinem Verkehr frühestens erst nach etwa 20 Jahren und bei Wegen ohne allgemeinem Verkehr erst wesentlich später auftreten werden.

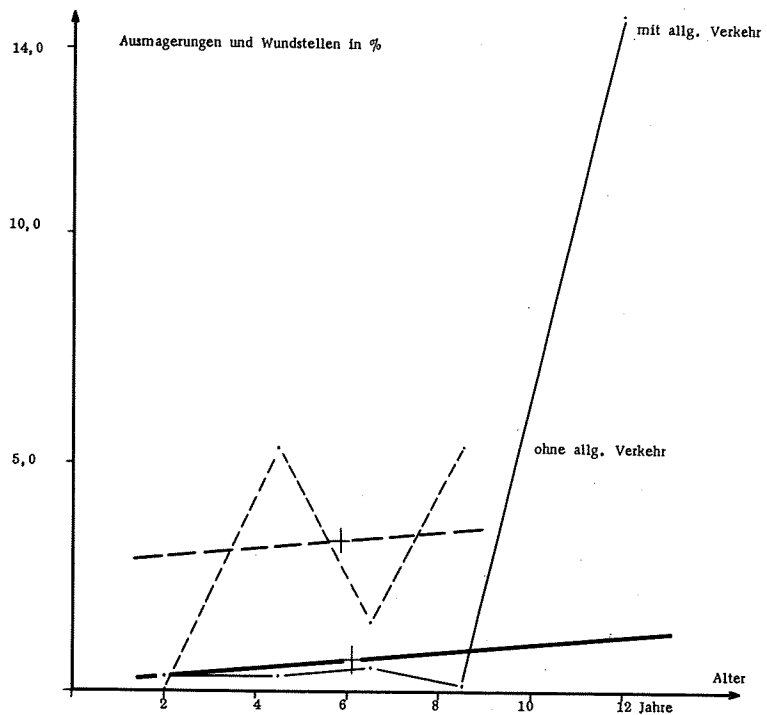
Abb. 10 Ausmagerungen und Wundstellen in Abhängigkeit von Verkehrsart und Alter

Die Streuungen der Werte in den Abbildungen 10 und 11 sind groß. Bei den Wegen mit allgem. Verkehr in Abb. 10 erscheint der letzte Wert nicht repräsentativ; weitere Ausreißer sind in Abb. 11 bei den Anfangsdaten der rein landwirtschaftlichen Wege feststellbar. Trotzdem dürfte folgende allgemeine Tendenz erkennbar sein: Wundstellen nehmen mit dem Alter zu, mit der Anzahl der Lastübergänge beim landwirtschaftlichen Verkehr jedoch ab. Dieser scheinbare Widerspruch ist dadurch erklärbar, daß durch die zunehmende Verkehrsmenge insbesondere die Ausmagerungen in wesentlich geringerem Umfang auftreten als bei rein landwirtschaftlichem Verkehr, weil die „Walkarbeit“ der luftgummibereiften Räder eine Entstehung derartiger Schäden verhindert oder nur in geringem Maße aufkommen läßt. Deutlich sieht man diesen Verlauf in Abb. 11, wo Bezug auf Lastwechsel, was gleichbedeutend mit Verkehrsbeanspruchung ist, genommen wird. Weiterhin dürften bei Überbelastungen die Wundstellen wohl eher als Verformungen oder Risse (je nach Jahreszeit) in Erscheinung treten und somit in diesen beiden Darstellungen nicht erfaßt sein. Der Schadensverlauf bei den Wegen mit allg. Verkehr zeigt sowohl in Abhängigkeit vom Alter als auch von der Anzahl der Lastübergänge nur einen sehr schwachen Anstieg.

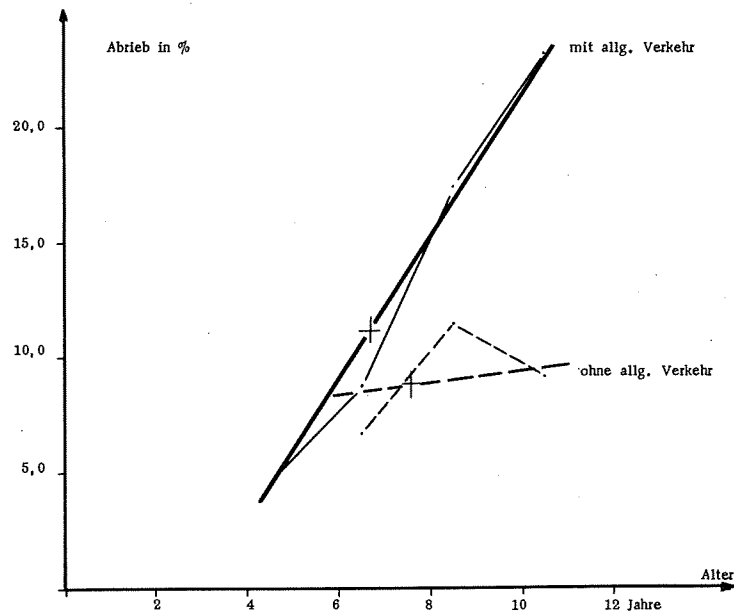
Abb. 12 Abrieb in Abhängigkeit von Verkehrsart und Alter

Der Abrieb, der deutlich an der Fahrbahnoberfläche erkennbar ist, entsteht durch die Verkehrsbeanspruchung über die Beschleunigung oder die Bremskräfte der Räder. Naturgemäß ist somit der Abrieb besonders von dem Anteil an schnellen Fahrzeugen abhängig, wie auch aus den Abbildungen zu ersehen ist. Insbesondere ist die steile Zunahme des Abriebs in Abb. 12 erkennbar, wo er bei alldem gemeinem Verkehr auf ein Alter von 12 Jahren extrapoliert, schon einen

Wert von 25 % der gesamten Fahrbahnfläche erfassen würde. Sehr gering dagegen nimmt sich die Zunahme bei landwirtschaftlichem Verkehr aus, die sich bei einem Zeitraum von 4 Jahren nur um 1 % vergrößert.

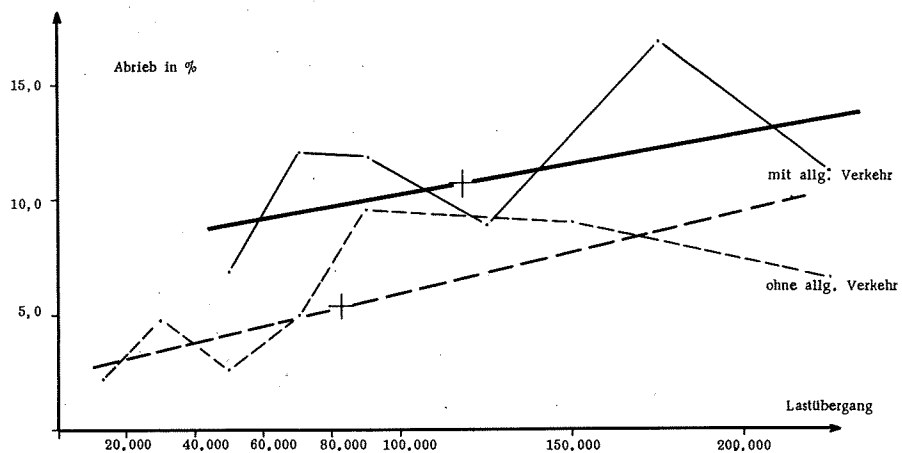
Abb. 13 Abrieb in Abhängigkeit von Verkehrsart und Lastwechsel

Die Beziehungen im Zusammenhang mit den Lastwechseln zeigen in Abb. 13 besonders den Anteil des Abriebes, der durch außerlandwirtschaftlichen Verkehr verursacht wird und absolut um etwa 5 % höhere Werte gegenüber den Wegen ohne allgemeinem Verkehr aufweist.

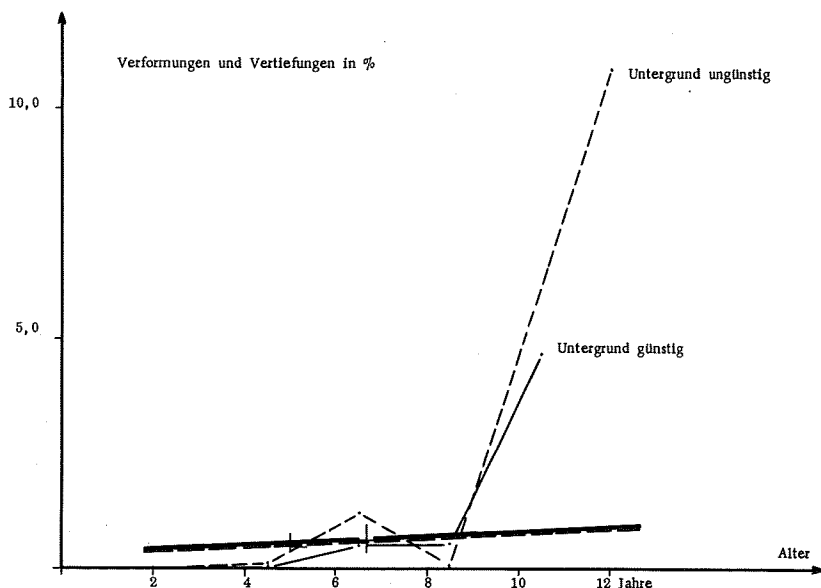
Abb. 16 Verformungen und Vertiefungen in Abhängigkeit von Untergrund und Alter

Die beiden Graphiken Abb. 16 und 17 sind der Versuch, unabhängig von der Verkehrsart die Beziehungen der Schäden in Abhängigkeit vom Untergrund darzustellen. Der Trendverlauf der Abb. 16 — beide Verkehrsarten fallen fast in einer Geraden zusammen — ist demjenigen in Abb. 14 sehr ähnlich. Auch hier ist das nur sehr langsame Ansteigen mit der Zunahme des Alters zu beobachten; von besonderem Interesse dürfte jedoch die Feststellung sein, daß zwischen günstigem und ungünstigem Untergrund fast keine Abhängigkeit besteht, d. h., daß die Verformungen und Vertiefungen unabhängig von

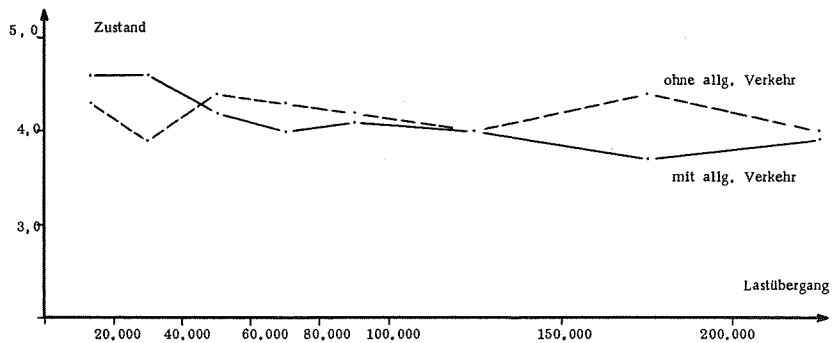
Abb. 23 Zustand der Fahrbahn in Abhängigkeit von Verkehrsart und Lastwechsel

Nicht wesentlich anders gestaltet sich der Verlauf des Zustandes in Abhängigkeit vom Lastwechsel. Die Wege verhalten sich hier bei zunehmenden Lastwechseln wie in der Relation zum Alter (Abb. 22). Die Fortsetzung der Einzelwerte des allgemeinen Verkehrs, durch eine Linie auf den Lastwechsel 0 hin, zeigt, daß sie nicht den Schnittpunkt 5,0 ergibt, sondern beim Zustand 4,5 beginnen würde. Dies weist auch hier darauf hin, daß sich die Wege anfangs rascher verschlechtern, als nach einem Ablauf von 20 000—40 000 Lastwechseln.

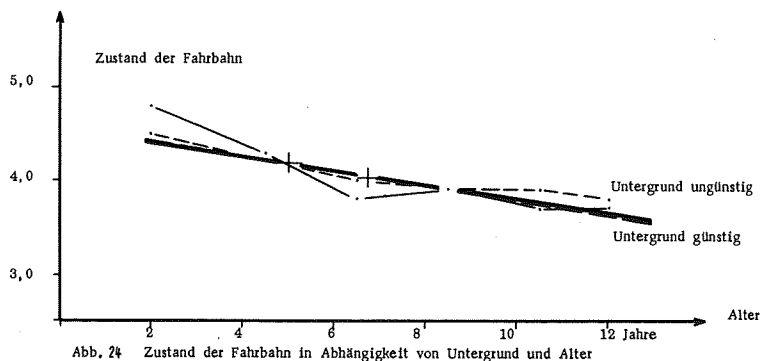
Abb. 24 Zustand der Fahrbahn in Abhängigkeit von Untergrund und Alter

Der graphische Verlauf von Abb. 24 läßt keinen Unterschied zwischen günstigem und ungünstigem Untergrund erkennen, denn beide Regressionen fallen in einer einzigen Geraden zusammen; auch gegenüber der Darstellung Zustand zu Verkehr in Abb. 22, sind mit Ausnahme einer geringen Anfangsverschiebung die Verlaufsgersten einander sehr ähnlich.

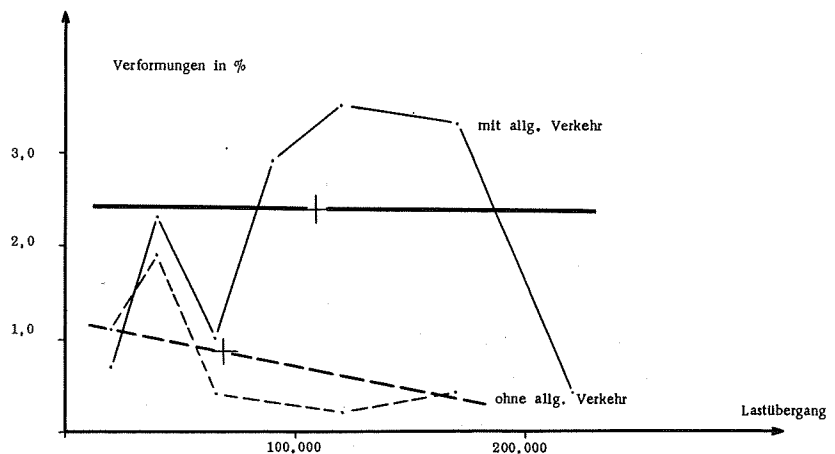
Abb. 54 Verformungen in Abhängigkeit von Verkehrsart und Lastwechsel

selbst behoben. Bei den Wegen mit allg. Verkehr ist der Abfall noch stärker, weil sich die Wege anfangs wohl auch in noch größerem Umfange verformen. In diesem Zusammenhang muß auf die „Halbraumtheorie“ hingewiesen werden [1], wo die maximalen Schubspannungen etwa 10—15 cm unter der Deckenoberfläche auftreten. Bei den Pflasterdecken fallen diese Spannungen in den Bereich des Pflasterbettes, das nicht in der Lage ist, die Belastungen schadlos aufzufangen und sich dann zusammen mit der Decke verformt.

Der Verformungsabfall hängt auch mit der zunehmenden „Beruhigung“ des Wegekörpers zusammen. Die Werte in Abb. 54 weisen anfangs starke Streuungen auf und gehen bei den rein landwirtschaftlichen Wegen bei über 200 000 Lastwechseln gegen Null. Anders verhält sich die Regression bei den Wegen mit allg. Verkehr, wo nur ein geringer Abfall bemerkbar ist und der letzte Einzelwert jedoch den Verlauf besser charakterisieren dürfte.

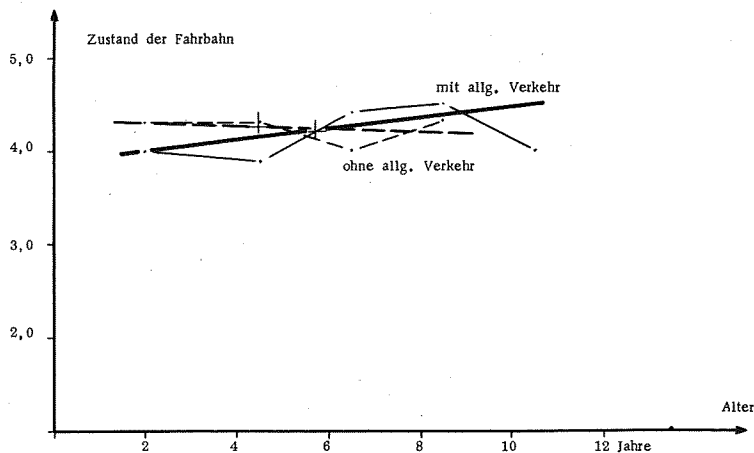
Abb. 59 Zustand der Fahrbahn, abhängig von Verkehrsart und Alter

Beide Darstellungen zeigen, daß sowohl in Abhängigkeit vom Verkehr als auch vom Untergrund die Zustandsstufen schlechter 4,0 nicht erreicht werden. Dies spricht dafür, daß auch ältere Wege sich in sehr gutem Zustand präsentieren. Im Hinblick auf den allgemeinen Verkehr müßten allerdings noch

Untersuchungen angestellt werden, um herausfinden zu können, warum mit zunehmendem Alter sich der Zustand der Wege sogar verbessert. Dies mag wohl in einer Konsolidierung des Unterbaues liegen (s. 5.2.2), wie sie schon teilweise bei den bituminösen Wegebefestigungen feststellbar war.

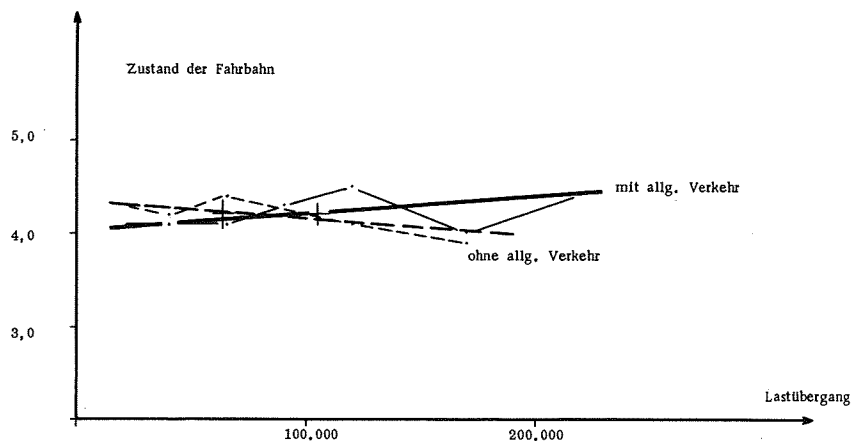
Abb. 61 Zustand der Fahrbahn, abhängig von Verkehrsart und Lastwechsel

Zur Bestätigung der vorherigen Angaben wurden auch die Beziehungen zum Lastübergang hergestellt, wobei sich im wesentlichen kaum Unterschiede ergaben, denn die Trends entsprechender Abbildungen sind einander sehr ähnlich. Auch hier bewegt sich der Zustand innerhalb der Stufen 4,0 bis 5,0. Ähnlich wie bei den Beziehungen des Fahrbahnzustandes zum Alter ist auch beim allgemeinen Verkehr in der Relation zum Lastübergang ein leichtes Ansteigen des Zustandes zu bemerken.

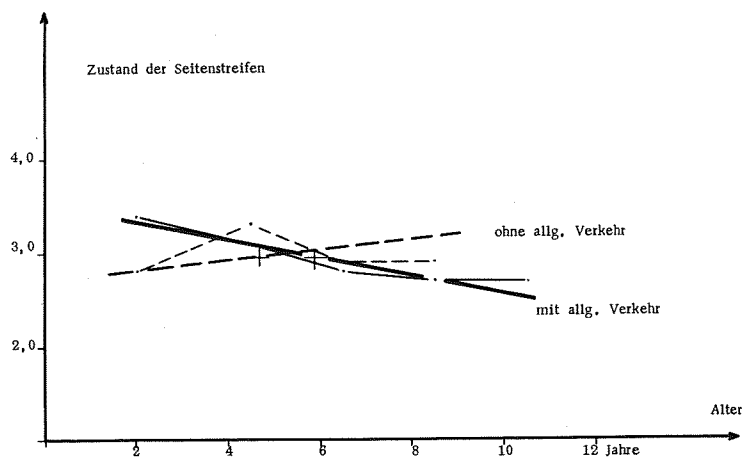
Abb. 63 Zustand der Seitenstreifen, abhängig von Verkehrsart und Alter

1. Der Zustand der Seitenstreifen ist graduell wesentlich schlechter als der Zustand der Fahrbahn.
2. Die Seitenstreifen nähern sich verhältnismäßig rasch dem Zustand, den man als „gerade noch brauchbar“ bezeichnet.

Der Zustandsunterschied zwischen Fahrbahn und Seitenstreifen liegt ungefähr in der Größenordnung von 1,0. Auch hier ist zu bemerken, daß anfänglich eine stärkere Streuung vorhanden ist, was auf gelegentliche Unterhaltungsmaßnahmen an den Seitenstreifen schließen läßt. Ab einem Alter von etwa 6 Jahren bzw. 100 000 Lastwechseln, zeigt der allgemeine Trend ein leichtes Abfallen in der Qualität an, mit Ausnahme der Situation „ohne allgemeinen Verkehr“ im Zusammenhang mit dem Alter, wo wahrscheinlich durch Unterhaltungsmaßnahmen der Trend einen ansteigenden Verlauf darstellt. Bei allgemeinem Verkehr fällt die Zustandsstufe ab.

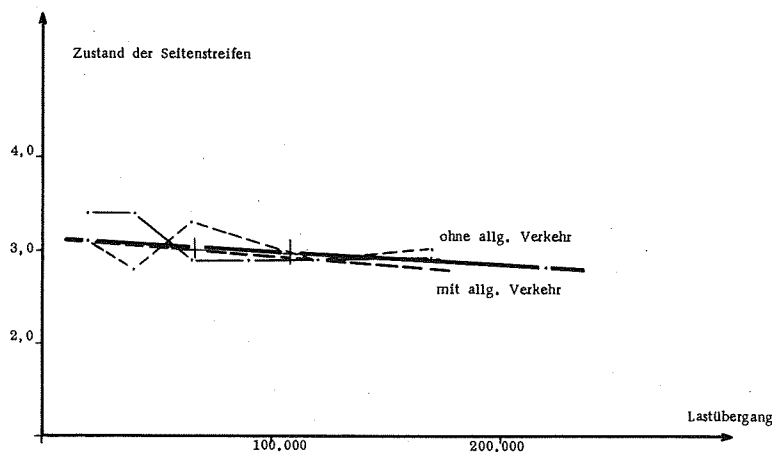
Abb. 64 Zustand der Seitenstreifen, abhängig von Verkehrsart und Lastwechsel

Im Zusammenhang mit der Anzahl der Lastwechsel kann man im wesentlichen nicht zwischen Wegen mit allgemeinen und ohne allgemeinen Verkehr unterscheiden. Die Trends verlaufen hier schwächer als bei den Beziehungen zum Alter.

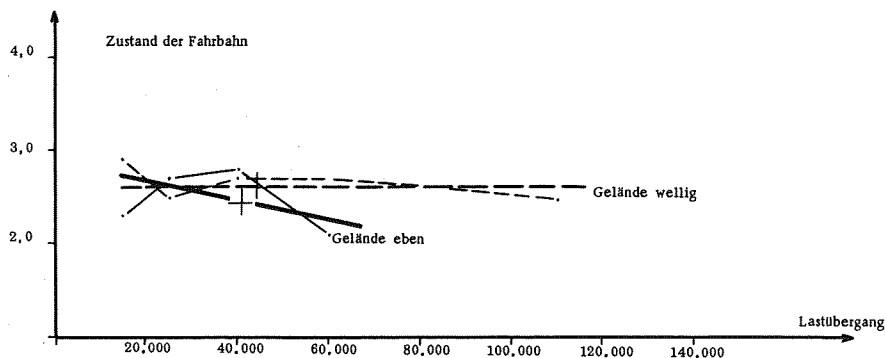
Abb. 72 Zustand der Fahrbahn, abhängig von Gelände und Lastwechsel

Die graphische Darstellung in Abhängigkeit vom Lastübergang zeigt nach starken Streuungen zu Beginn, daß sich sonderbarerweise in welligem Gelände die Wege nicht übermäßig ändern. Bei ebenem Gelände sieht man wieder ein verhältnismäßig rasches Absinken des Zustandes. Auch hier wiederum ist der Zustand mangelhaft wie bei allen anderen graphischen Darstellungen. Obwohl nun die zur Verfügung stehenden Werte nicht ausreichend waren, lassen sich folgende grundsätzliche Erkenntnisse aus den Darstellungen ableiten:

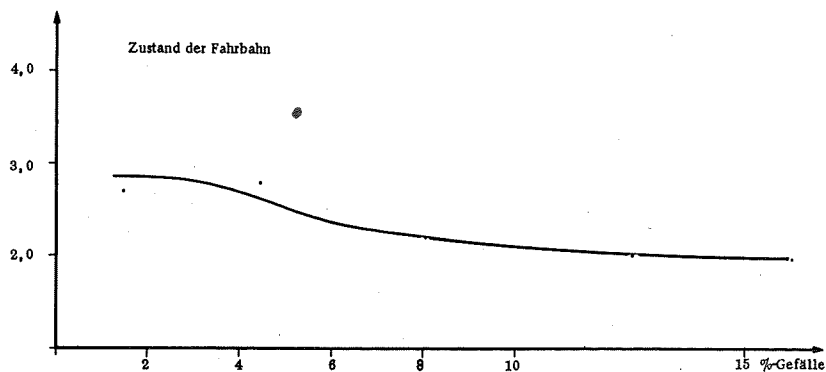
Abb. 73 Abhängigkeit des Zustands vom Längsgefälle

fällarten zusammengestellt und als Durchschnittswerte — und nicht als allgemeines Mittel — dargestellt. Der Verlauf der Einzelwerte in Abb. 73 zeigt, daß bei 0—5 % Gefälle das Verhalten der Wege noch einigermaßen linear ist, dann rascher im Bereich von 5—10 % im Zustand abfällt und sich dabei schnell einer schlechten Zustandsstufe 2,0 und wahrscheinlich darunter nähert. Der kritische Bereich liegt im Gefälle von 5—10 %, zumindest > 5 %.

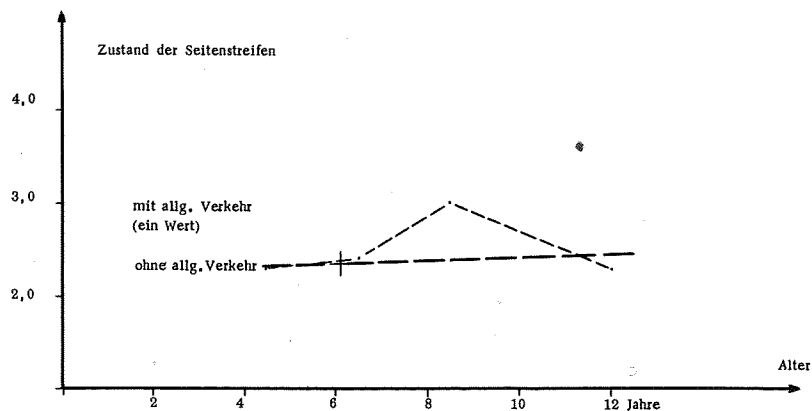
Abb. 74 Zustand der Seitenstreifen, abhängig von Verkehrsart und Alter

Die Daten in Tab. 24 über den Zustand der Seitenstreifen und der Entwässerungseinrichtungen an nichtgebundenen Fahrbahnen lassen erkennen, daß nur für die Wege ohne allgemeinen Verkehr genügend Werte vorhanden sind, die eine einigermaßen repräsentative Aussage gestatten. Der Zustand der Seitenstreifen, und zwar sowohl im Zusammenhang mit dem Alter, als auch mit den Lastübergängen, zeigt das ernüchternde Bild einer gerade noch brauchbaren Einrichtung. Der allgemeine Zustand der Seitenstreifen bei landwirtschaftlichen Wegen erstreckt sich entsprechend Abb. 74 innerhalb der Grenzen 2,3 bis 2,5 und verläuft fast parallel zur Abszisse. Die zur Verfügung stehenden Werte weisen nur bei einem Wert stärkere Abweichung von der Geraden auf.

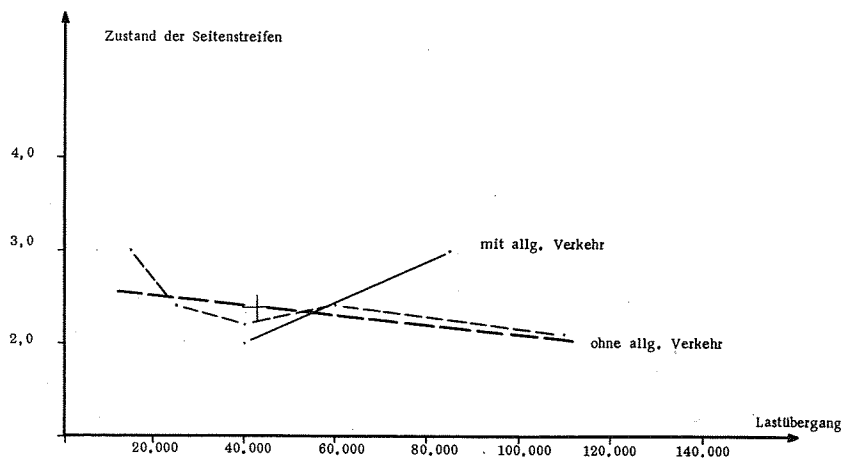
Abb. 75 Zustand der Seitenstreifen, abhängig von Verkehrsart und Lastwechsel

Der Zustandsverlauf wird im Zusammenhang mit der Anzahl der Lastwechsel in Abb. 75 wesentlich eindeutiger charakterisiert, als bei der Abhängigkeit vom Alter. Hier zeigt sich im Gegensatz zu den vorhergehenden Abbildungen, daß der Zustand der Seitenstreifen stärker von dem Lastwechsel als vom Alter beeinflusst wird. Der Zustand fällt von 2,5 auf 2,0 ab. Der Verlauf bei allgemeinem Verkehr ist nicht repräsentativ, da er nur aus 2 Werten besteht.

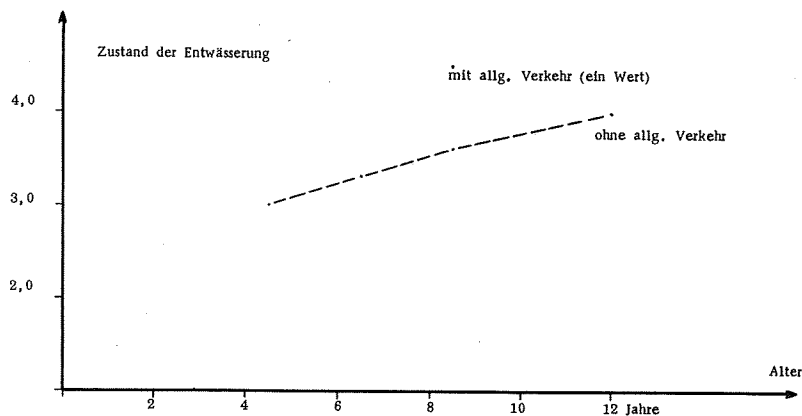
Abb. 76 Zustand der Entwässerung, abhängig vom Alter

Der Zustand der Entwässerung ist gegenüber dem der Seitenstreifen graduell um eine Stufe besser. Das Verhalten der Entwässerung dürfte am besten durch Abb. 77 gekennzeichnet sein, wo die Regression eine leicht fallende Tendenz im Zusammenhang mit der Anzahl der Lastwechsel anzeigt. Dagegen zeigt der Zustandsverlauf in Abb. 76 mit zunehmendem Alter sogar eine ansteigende Tendenz.

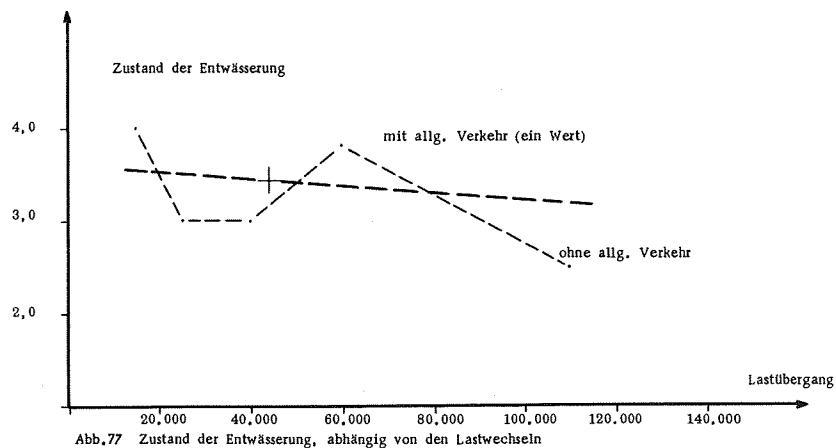
ständen noch der gute Zustand der Entwässerung, soweit sie überhaupt bei den Schotterbefestigungen angewandt worden ist, zu würdigen, da sich die Zustandsstufen doch noch innerhalb der Grenzen von 2,5—4,0 bewegten.

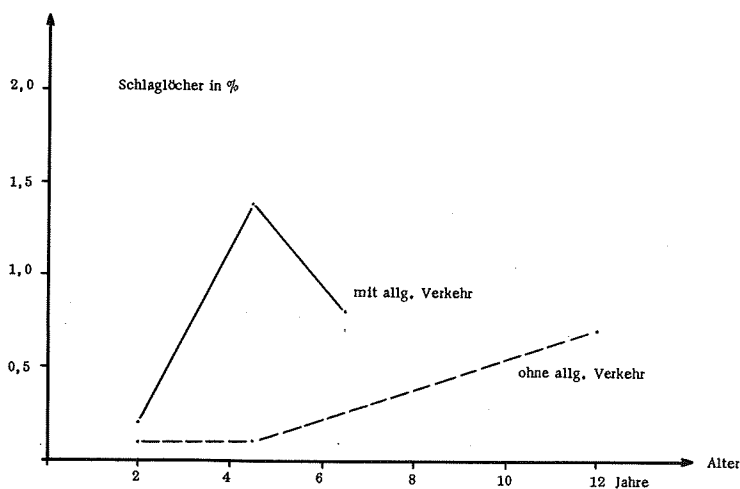
Abb. 78 Schlaglöcher, abhängig von Verkehrsart und Alter

Die wenigen hier zur Verfügung stehenden Werte reichen nicht aus, um einen verbindlichen Querschnitt darzustellen. Aus diesem Grunde ist es unterblieben, den Trendverlauf der Schlaglöcher in der graphischen Darstellung auszuweisen. Die Abbildung weist lediglich auf folgende Tatsachen hin, daß bei allgemeinem Verkehr die Anzahl der Schlaglöcher rasch wachsen kann, wogegen sich der landwirtschaftliche Verkehr einem etwas sanfteren Trend anpaßt und Schlaglöcher erst durch längeres Befahren, unter ganz bestimmten Umständen (Halbraumtheorie), entstehen läßt. Der scharfe Abfall der Schäden bei allg. Verkehr läßt Unterhaltungsmaßnahmen vermuten.

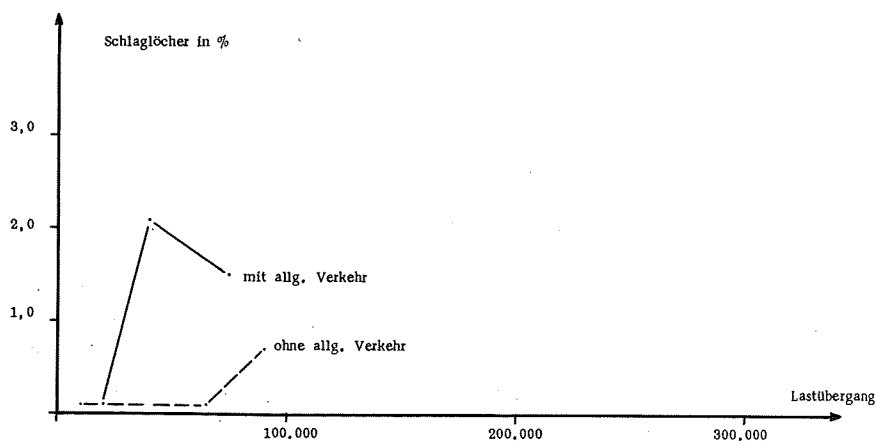
Abb. 79 Schlaglöcher in Abhängigkeit von Verkehr und Lastwechsel

Auch die Darstellung der Anzahl der Schlaglöcher im Zusammenhang mit dem Lastwechsel zeigt kein besonders eindrucksvolles Bild. Im allgemeinen läßt sich hieraus vielleicht nur folgern, daß mit zunehmendem Lastwechsel die Anzahl der Schlaglöcher naturgemäß wächst; die Schadensgröße ist aber allem Anschein nach sehr unterschiedlich, denn es ist aus der Darstellung lediglich eines erkennbar, daß es die Art der Fahrzeuge ist, die die größere Anzahl von Schlaglöchern verursacht; nur so ist erklärbar, wann beispielsweise nach etwa 30 000 oder 40 000 Lastübergängen, bzw. nach etwa 4 Jahren eine größere Anzahl von Schlaglöchern bei allgemeinem Verkehr auftritt.

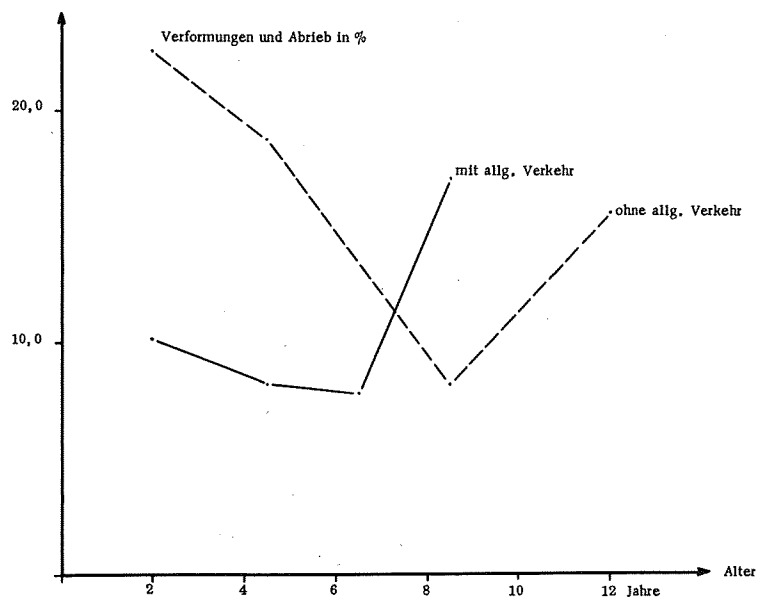
Abb. 80 Verformungen und Abrieb, abhängig von Verkehrsart und Alter

Aus der graphischen Darstellung Abb. 80 ist ersichtlich, daß die Verkehrsarten unterschiedlich mit einer Phasenverschiebung von 2 Jahren reagieren. Der allgemeine Verkehr bewegt sich hier in den ersten 6 Jahren in einer Größenordnung von etwa 10 % und steigt dann steil an, während die Wege ohne allgemeinem Verkehrsanteil schon zu Beginn eine außerordentlich hohe Quote an Verformungen und Abriebserscheinungen durch den Verkehr zeigen und dann im Laufe der Jahre abfallen. Erst nach 8 Jahren steigt dann der Anteil der Schäden wieder

relativ stark an. Eine unmittelbare Erklärung über den Verlauf dieser beiden Kurven ist nur dann möglich, wenn man sich vorstellt, daß bei einer bestimmten Schadensgröße die Wege repariert worden sind. Sie sind wahrscheinlich mit einem Straßenhobel wieder eingeebnet und dann verdichtet worden. Nur so ist erklärbar, daß diese unterschiedlichen Werte, aus denen sich keine Linearität und auch kein Trend ableiten läßt, zustande gekommen sind.

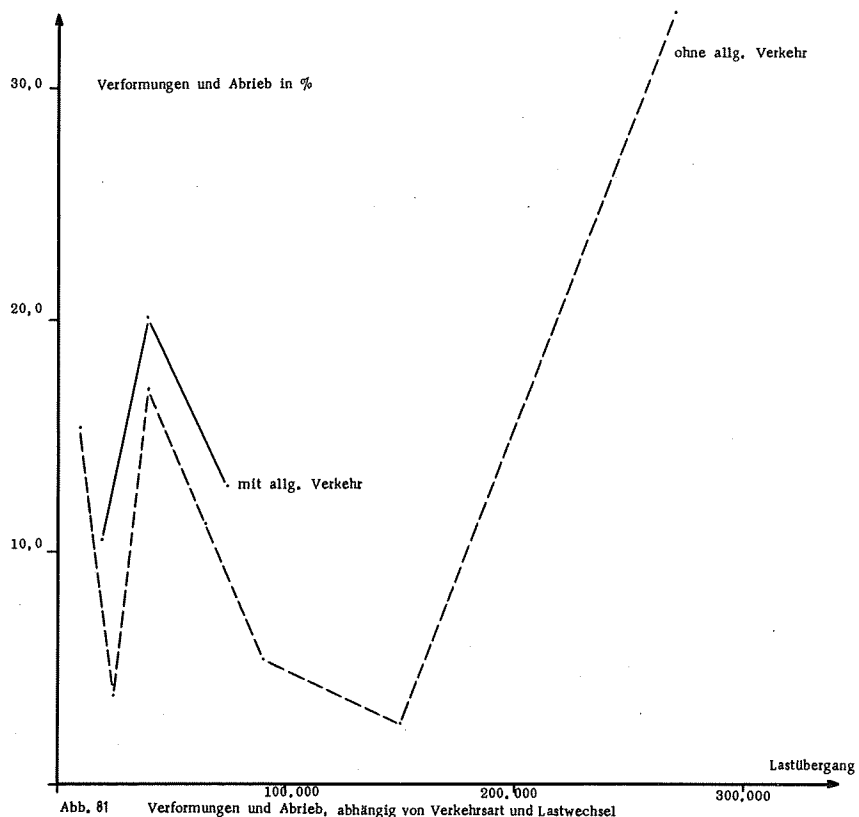
Abb. 81 Verformungen und Abrieb, abhängig von Verkehrsart und Lastwechsel

Die graphische Darstellung der Anzahl der Verformungen und des Abriebs im Verhältnis zu den Lastübergängen, läßt dagegen eher gewisse Rückschlüsse zu. So ist vorweg daraus festzustellen, daß sich allgemeiner Verkehr, selbst wenn er sich nur auf drei Einzelwerte beschränkt und die Wege ohne allgemeinen Verkehr in etwa ähnlich verhalten. Aus der Anzahl der Unterhaltungsleistungen erkennbar, verläuft die Linie erwartungsgemäß in starken Zacken. Obwohl hier nicht ohne weiteres eine sichere Frequenz abzuleiten ist, könnte man pauschal ungefähr festlegen, daß erstmals nach rund 20 000 Lastübergängen bzw. dann weiteren 20 000 oder 30 000 Lastübergängen jeweils eine Unterhaltung dieser Wegestrecken erforderlich sein dürfte. Geschieht dies nicht, so stellt sich der weitere Verlauf in einem sehr steilen Ansteigen dar, wie es der letzte Wert in Abb. 81 wiedergibt.

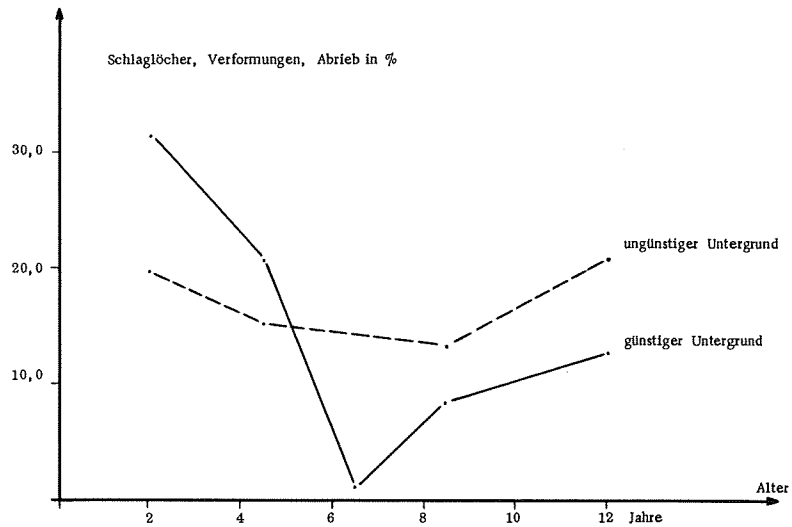
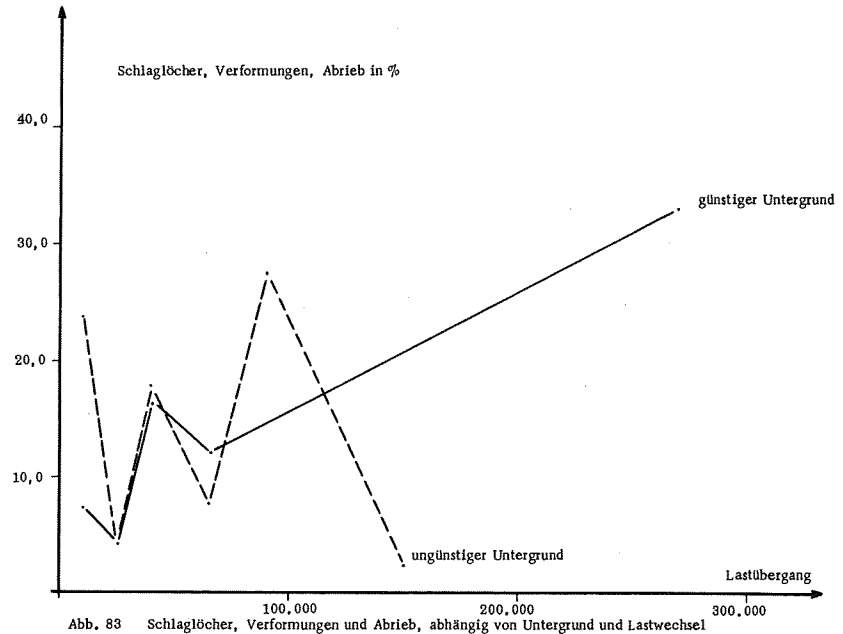
Faßt man alle Schäden zusammen, so ergeben sich die in den Abb. 82 und 83 dargestellten Abläufe in Abhängigkeit vom Untergrund. Naturgemäß weist der ungünstige Untergrund in Abb 82 im Zusammenhang mit dem Alter auch einen ungünstigeren Verlauf der Schäden auf. Aber auch hier ist das jeweilige rasche Absinken, insbesondere bei günstigem Untergrund,

nur darin zu suchen, daß die Wege in der Zwischenzeit eine Instandsetzung bzw. eine Unterhaltung erfahren haben. Wesentlich interessanter dagegen dürfte die Darstellung im Zusammenhang mit den Lastwechseln Abb. 83 sein, und zwar der Verlauf der Schäden bei ungünstigem Untergrund. Hier zeigt sich wiederum eine typische zackenartige Form, die beweist, daß nach bestimmten Lastwechselzahlen eine Instandsetzung der Fahrbahnoberfläche notwendig geworden ist. Im wesentlichen dürfte dies bei 10 000 bis 20 000 bzw. 40 000 und 90 000 Lastwechseln der Fall gewesen sein. Bei günstigen Untergrundverhältnissen war man allem Anschein nach nicht so auf Unterhaltungsmaßnahmen eingestellt, und wie es die Kurve zeigt, verläuft die Schadensquote bei hohen Lastübergangszahlen mit relativ steilem Anstieg.

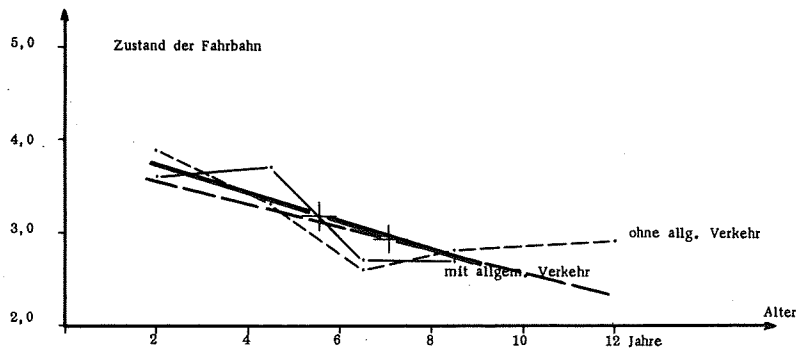
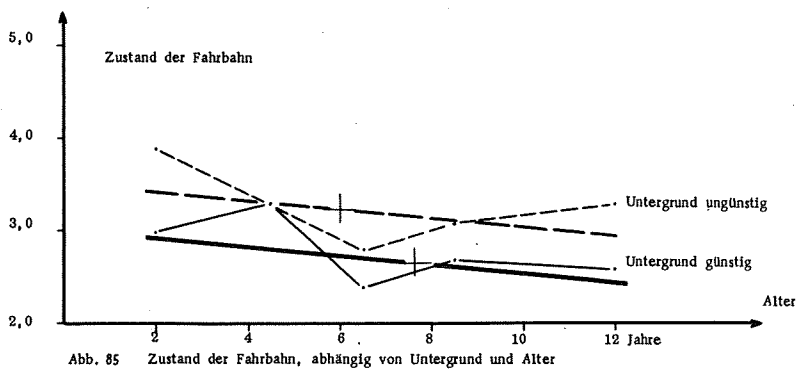
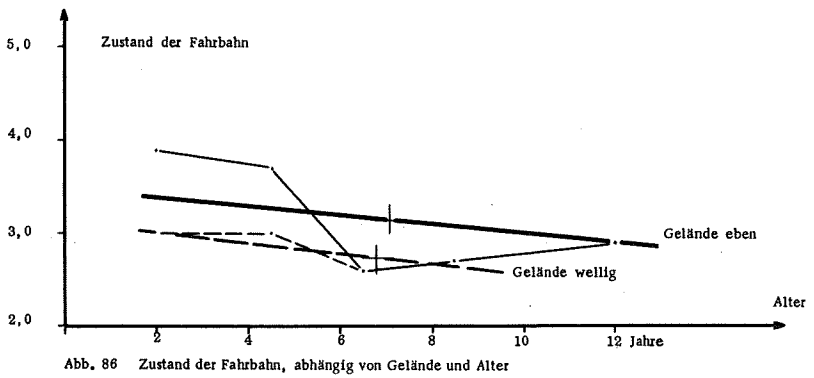
Alle drei Darstellungen zeigen vorweg, daß der ideale Zustand von 5,0 überhaupt nicht erreicht wird, da der allgemeine Trendverlauf in günstigen Fällen bei einem Zustand von 4,0, in den übrigen Fällen bei 3,5 bzw. 3,0 beginnt. Bedauerlicherweise stellt sich aber heraus, daß allgemein bereits schon nach einem Ablauf von 10 Jahren der kritische Zustand der Wege erreicht wird, wo sie einer generellen Instandsetzung bedürfen. Aus den

verschiedenartigen Verläufen, die mehr oder weniger starke Streuungen aufweisen, kann nicht ohne weiteres eine Frequenz der Unterhaltung gefolgert werden. Interessant dürfte lediglich sein, daß bei allen drei Darstellungen nach einem Alter von etwa 6 Jahren ein Tiefpunkt erreicht wurde, bei dem anscheinend Maßnahmen der Erneuerung unabwendbar waren. Man kann hieraus folgern, daß die nach einem Zeitraum von etwa 6 Jahren durchgeführten Instandsetzungsmaßnahmen nicht den vollen Wert bzw. den vollen Zustand der Fahrbahn bewirkten, sondern daß man lediglich darauf sah, diese nichtgebundenen Oberflächen nur einigermaßen wieder befahrbar zu halten. Damit verschlechtert sich im weiteren Verlauf der allgemeine Zustand der Decken weiter, so daß der kritische Zustand von 2,5 schon nach 10 Jahren eintritt. Auf den ersten Blick ist nicht erklärbar, warum sich bei ungünstigem Untergrund der Zustand der Wege besser darstellt, als bei günstigem Untergrund. Dies mag lediglich zu der Erkenntnis führen, daß man es gerade bei günstigem Untergrund nicht für notwendig gehalten hat, frühzeitig mit Unterhaltungsmaßnahmen zu beginnen, sondern daß die Wege unter Außerachtlassung jeder Pflegearbeiten sich verschlechterten. Anders verhält es sich bei der Gegenüberstellung zwischen ebenem und welligem Gelände; hier ist die Fahrbahn naturgemäß in der Größenordnung von etwa 0,5 Stufen schlechter. Wenn aber, wie man aus den drei Graphiken ersehen kann und wie sich nachfolgend aus der Abhängigkeit von den Lastwechseln ebenso ergibt, der Zustand der Fahrbahn nach einem Alter von nur 2 Jahren auf eine Größenordnung von 3,5 bis 3,0 abgesunken ist, so dürfte dies zu ernsthaften Überlegungen veranlassen, ob es sinnvoll ist, Einfachbefestigungen anfänglich in hochwertigem Zustand herzustellen, wobei dieser doch nur kurze Zeit vorhält.

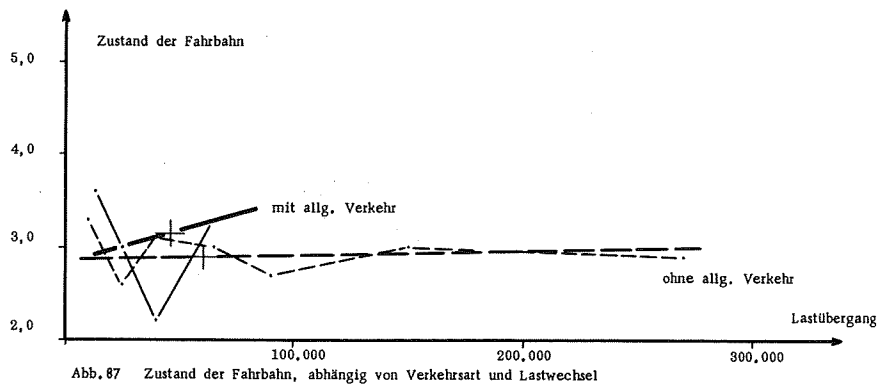
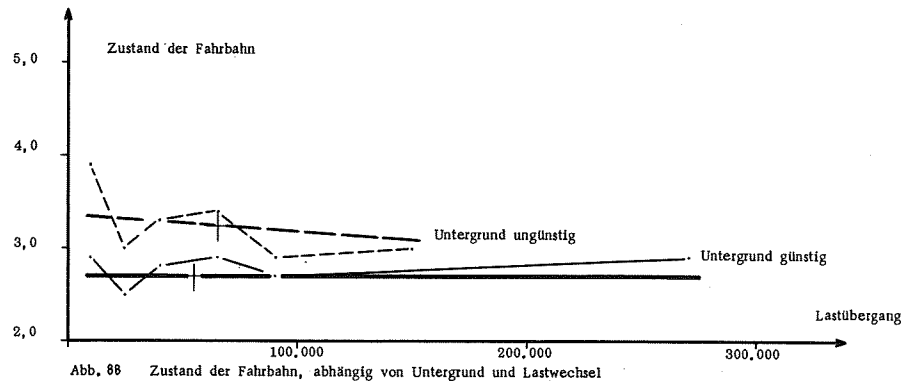
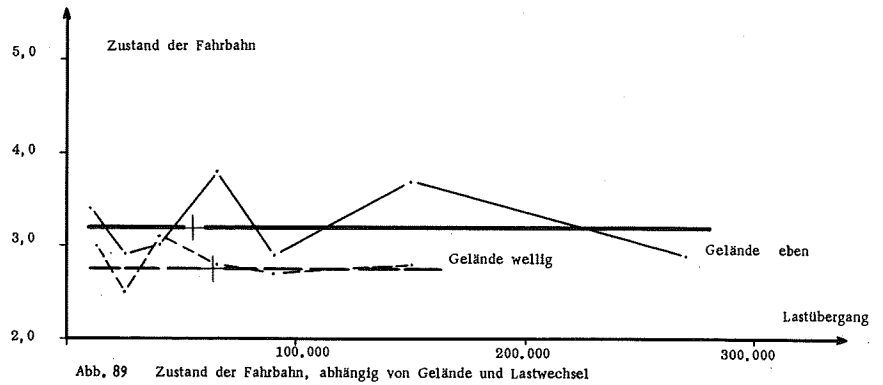
Trendverlauf ergibt weiterhin, daß sich der Zustand der Wege bei größerer Anzahl von Lastübergängen, unabhängig von Untergrund und Gelände, in der Größenordnung bei etwa 3,0 weiter bewegt. Es ist hier also nicht zu erkennen, im Gegensatz zu dem was im Zusammenhang mit dem Alter gefolgert werden kann, daß der Zustand der Einfachbefestigungen im Alter von über 10 Jahren unter den Wert von 2,5 fallen wird. Dies dürften aber die Unterhaltungsmaßnahmen bedingen, die allem Anschein nach alle 20 000 bis 40 000 Lastwechsel stattgefunden haben. Insoweit sollte man daher die Ansicht etwas revidieren, daß die Einfachbefestigungen nur von begrenztem Wert sind; denn es zeigt sich hier ganz deutlich, daß der am Verkehr Beteiligte, und das ist durch die Zahl der Lastübergänge ausgedrückt, auch an der Instandsetzung des Weges interessiert ist. Besonders deutlich dürfte dies in der ersten Darstellung, Abb. 87, beim allgemeinen Verkehr in den Vordergrund treten, weil dort im Gegensatz zu den Erwartungen der Trendverlauf sogar auf einen besseren Zustand der Decke hindeutet. Das Interesse an einer Instandsetzung ist aber allem Anschein nach nur dann vorhanden, wenn man auf den Wegen nicht mehr „gut fahren“ kann. Einfachbefestigungen werden somit mehr schlecht als recht unterhalten und wohl in den wenigsten Fällen durchgehend instandgesetzt. Sie präsentieren sich schon wenige Jahre nach dem Bau in einem „gerade noch befahrbaren“ Zustand.

Aus dem Verhalten dieser Befestigungen sollte man daher die Folgerungen ziehen, die Einfachwege nur mit möglichst geringen Kosten auszubauen sowie mit der Dimensionierung und dem Erdbau an die unterste, gerade noch tragbare Grenze zu gehen; lediglich die Entwässerungseinrichtungen sollten in normalem Umfang erstellt werden, damit die Wege wenigstens etwas länger als bisher beständig bleiben.

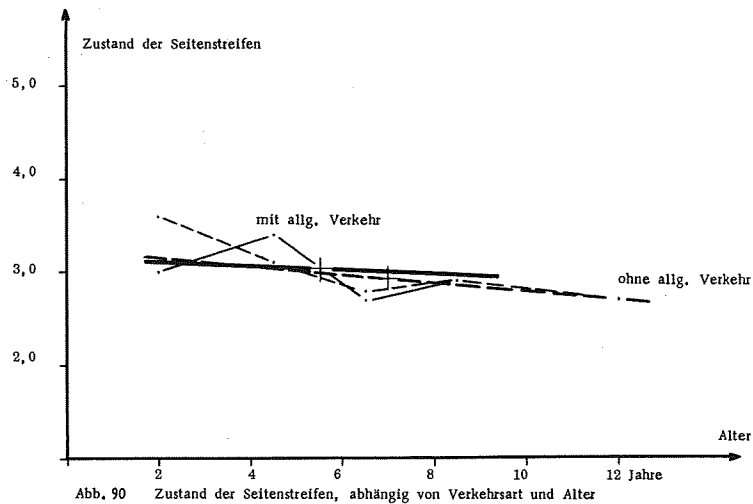
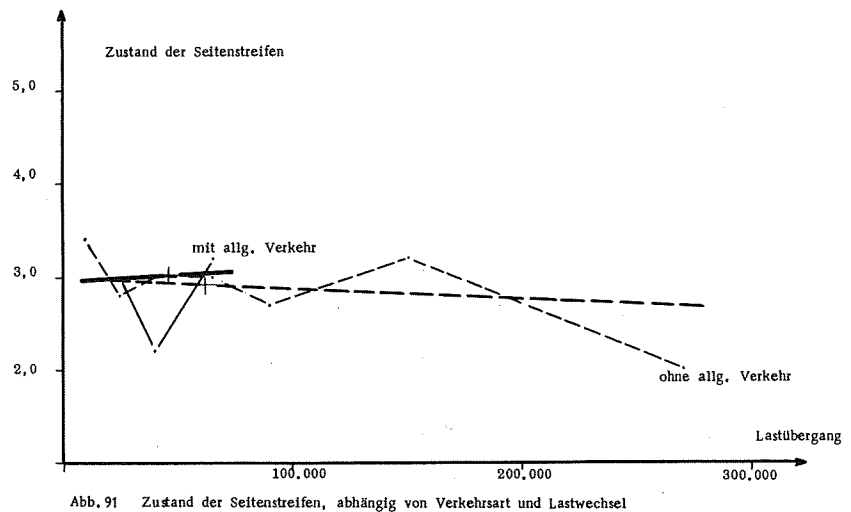
Der allgemeine Verlauf des Zustandes der Seitenstreifen (Abb. 90 und 91) zeigt bei den Wegen ohne allgemeinen Verkehr eine leicht abfallende Tendenz. Auch hier ist, wie bei den Schotterwegen, eine gewisse Streuung festzustellen. Man hat den Eindruck, daß die Seitenstreifen, die ohnehin bei den Einfachbefestigungen nicht in besonderer Form ausgebildet sind, gelegentlich zusammen mit der Fahrbahn hergerichtet werden. Dies erweist sich insbesondere dort, wo bei allgemeinen Verkehr nahezu kein abfallender Trend vorhanden ist, was bedeutet, daß zusammen mit der Fahrbahn die Seitenstreifen in einem gerade noch brauchbaren Zustand gehalten werden. Zwischen dem Trendverhalten der Seitenstreifen unter Alter und Lastwechsel ist kein wesentlicher Unterschied feststellbar.

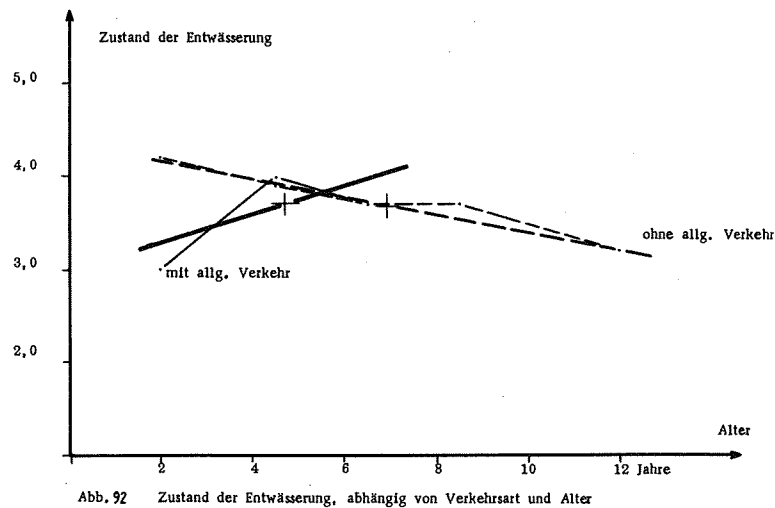
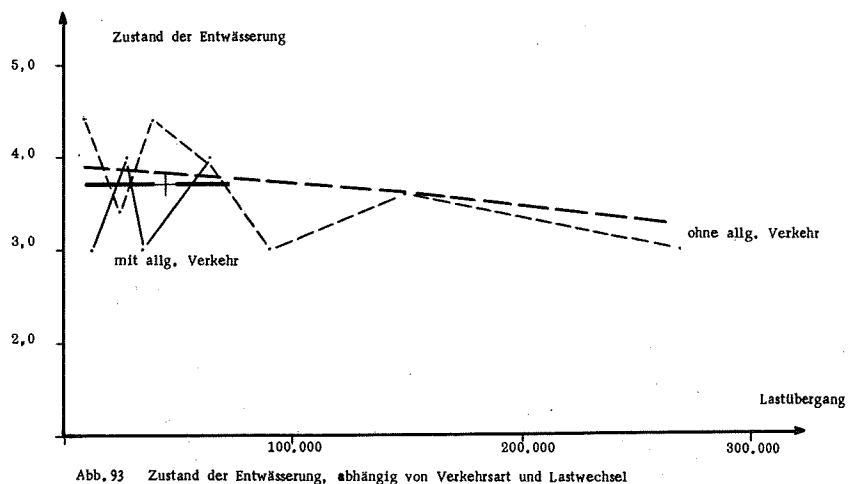
Der Zustand der Entwässerung in Abhängigkeit vom Alter zeigt bei den rein landwirtschaftlichen Wegen einen verstärkten Abfall. Es hat den Anschein, daß

nicht viele Unterhaltungsmaßnahmen an den Entwässerungseinrichtungen geschehen sind, wobei die abfallende Tendenz sich hier auf einen größeren Zeitraum, bis zu etwa 20 Jahren, fortsetzen dürfte und erst dann ein offensichtlicher Schaden durch mangelhafte Entwässerung zutage treten dürfte. Die wenigen Werte für Wege mit allgemeinem Verkehr gestatten keine repräsentative Annahme. Obgleich auch dieser Verlauf in der graphischen Darstellung angegeben ist, dürfte zu erwarten sein, daß sich die Wege mit allgemeinem Verkehr ähnlich verhalten, wie diejenigen ohne allgemeinen Verkehr. Dies trifft aber nur bei Abb. 93 zu. Im Hinblick auf die Beziehungen zu den Lastübergängen, treten keine wesentlichen Unterschiede auf; lediglich in den Anfangsphasen bis etwa 150 000 Lastwechsel sind noch erhebliche Streuungen vorhanden. Der allgemeine Abfall vom Zustand 4,0 auf 3,0 bzw. 3,5 darf im Hinblick auf die Erfahrungen, die mit anderen Wegen gemacht worden sind, als nunmehr „normal“ bezeichnet werden.
