Bodenerhaltung in der Flurbereinigung

W. Rohmer und H. J. Steinmetz

Untersuchungen über die Planung und Durchführung
in der Gemarkung Schloßborn/Ts.

Arbeit aus dem Institut für Bodenkunde und Bodenerhaltung
der Justus Liebig-Universität Gießen
Direktor: Prof. Dr.-Ing. H. Kuron

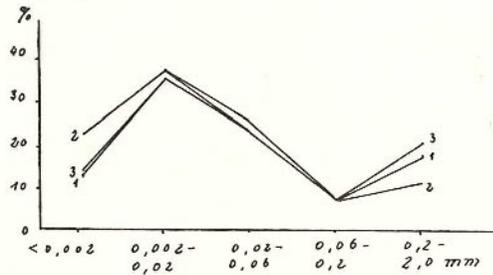
Fig. 1 Profil a, stL

- 1 — NB 0 — 13 cm
- 2 — B₁ 13 — 24 cm
- 3 — BC 24 — 32 cm

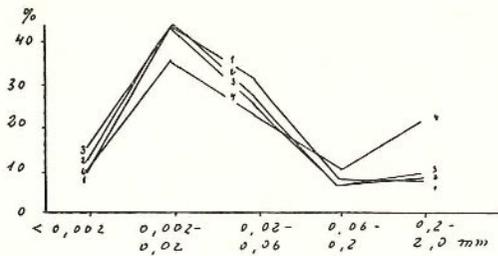
Fig. 2 Profil b, sSt — lSt

- 1 — NB 0 — 12 cm
- 2 — B₁ 12 — 32 cm
- 3 — B₂ 32 — 52 cm
- 4 — BC 52 — 62 cm

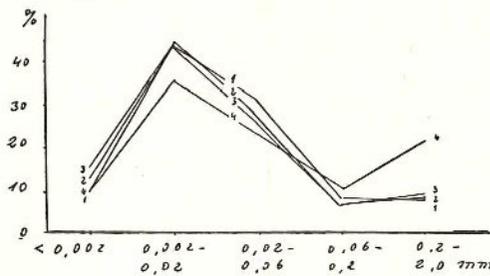
Fig. 3 Profil c, stL

- 1 — 0 — 10 cm
- 2 — 10 — 32 cm
- 3 — 32 — > 100 cm

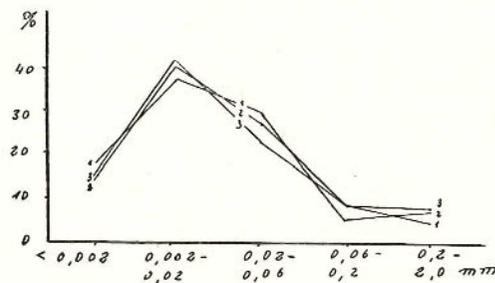
Fig. 4 Profil d, lSt

- 1 — NB 0 — 20 cm
- 2 — B₁ 20 — 46 cm
- 3 — B₂ (g) 46 — 100 cm

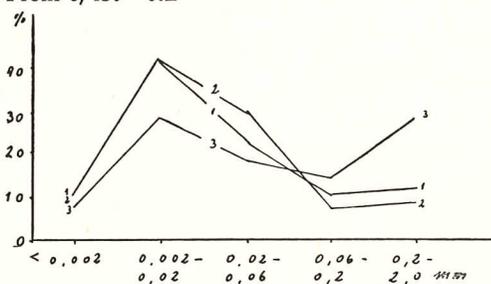
Fig. 5 Profil e, lSt — stL

1 — NB 0 — 12 cm
 2 — B₁ 12 — 28 cm
 3 — B₂ 28 — 100 cm

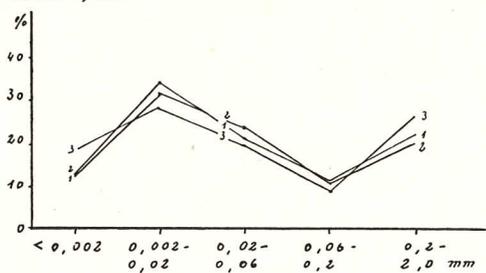
Fig. 6 Profil f, stL

1 — NB 0 — 16 cm
 2 — B₁ 16 — 30 cm
 3 — B₂ 30 — 42 cm
 4 — BC 42 — 56 cm

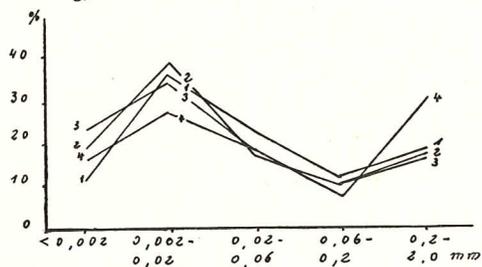
Fig. 7 Profil g, stL

1 — NB 0 — 16 cm
 2 — B₁ 16 — 30 cm
 3 — B₂ 30 — 42 cm
 4 — BC 42 — 56 cm

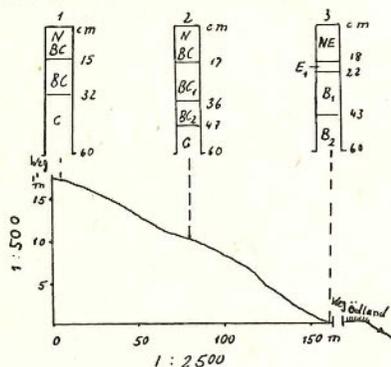
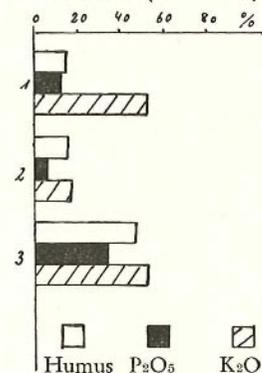
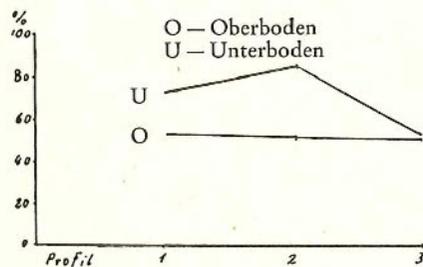
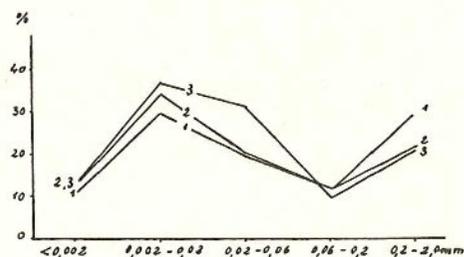
Profilreihe I, „Vogelherd“

Humus- und Nährstoffrelativwerte des Unterbodens (Feinboden).

Anteil der Fraktionen über 2 mm in Prozent des Gesamtbodens.

Kornverteilung der Nutzungshorizonte in Prozent des Feinbodens.

Abstände: 1—2: 78 m, 2—3: 81 m.
Mittlere Gefälle: 1—2: 11 ‰, 2—3: 13 ‰.

Es handelt sich hier um einen Hangrücken, an dem Bearbeitung und Bebauung in seiner ganzen Länge in Gefällerrichtung verliefen, keine Grenzfurchen auftraten und ein gut ausgebildeter Hangfuß vorhanden war. Der Hang liegt im Gebiet des staubschluffigen bis sandigen Lehms über dem festeren graugrünen Tonschiefer der Singhofener Schichten. Wie sich in dem Schnittbild (Tafel IV) erkennen läßt, wurden an drei Punkten des Hanges Profile aufgegraben. In Ermangelung einer einwandfreien Kuppe wurde das oberste Profil I/1 hinter einem Weg mit Hecke genommen, so daß bei dem nach oben geringer werdenden Gefälle keine wesentliche Beeinflussung durch Bodenmaterial aus

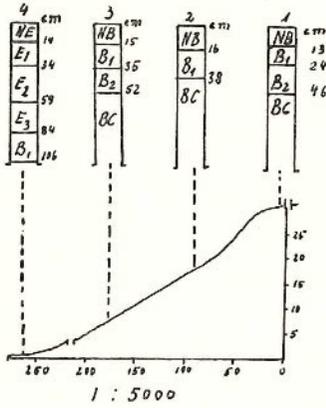
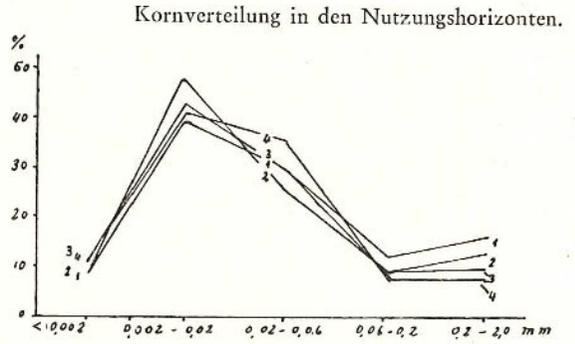
Profilreihe II, „Gemeindeweide“

Abstände: 1—2: 85 m, 2—3: 73 m, 3—4: 92 m.
 Mittlere Gefälle: 1—2: 12 ‰, 2—3: 10 ‰, 3—4: 9 ‰.

Hier wurde das oberste Profil II/1 in Ermangelung einer Kuppe ebenfalls unterhalb eines ehemaligen Weges genommen. Es kann daher auch hier angenommen werden, daß dieser noch vor dem Hauptgefälle liegende Punkt (Schnittbild, Tafel V) nicht wesentlich durch Bodenmaterial von oberhalb gelegenen Flächen beeinflusst wurde. Der Hangfuß II/4 liegt vor einer stark ausgeprägten Böschung an der Senke der „Heftricher Wiesen“.

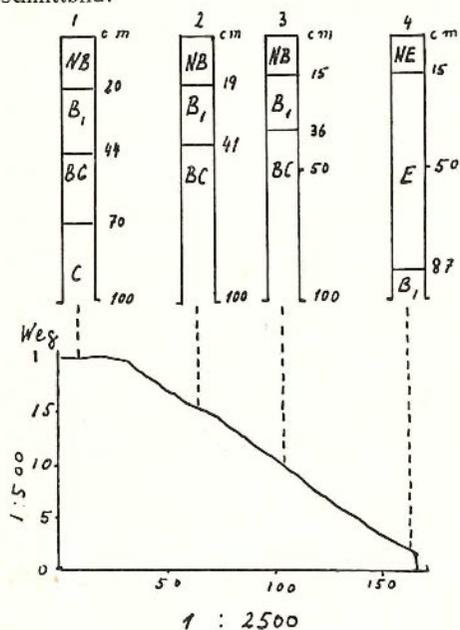
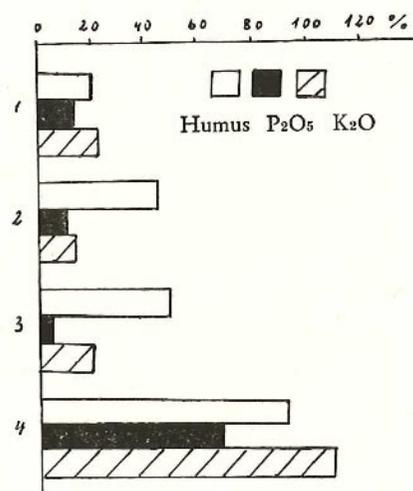
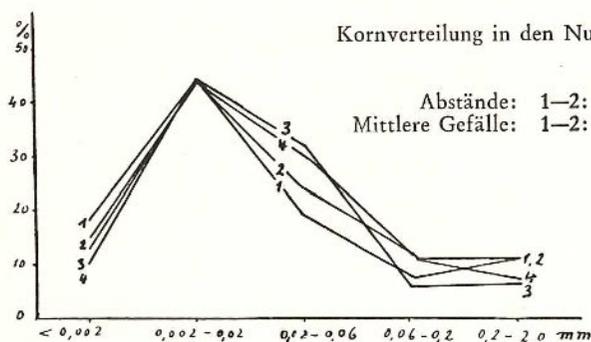
Tafel VI Profilreihe III, „Dattenberg“ (Abb. 13)

Humus- und Nährstoffrelativwerte des Unterbodens (Feinboden).

Kornverteilung in den Nutzungshorizonten.

Abstände: 1—2: 55 m, 2—3: 39 m, 3—4: 63 m.
Mittlere Gefälle: 1—2: 9‰, 2—3: 12‰, 3—4: 12‰.

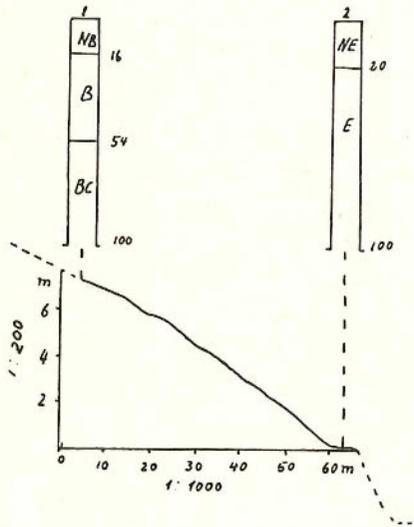
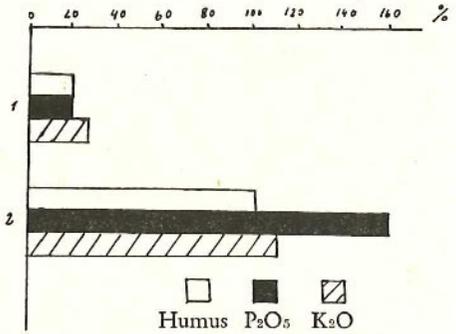
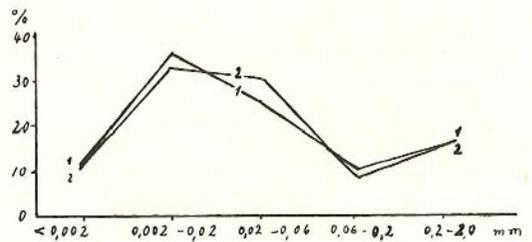
Profreihe IV, „Am Hain“ (Abb. 12)

Humus- und Nährstoffrelativwerte des Unterbodens (Feinboden).

Kornverteilung in den Nutzungshorizonten.

Abstände: 1-2: 60 m.
Mittlere Gefälle: 1-2: 13 ‰.

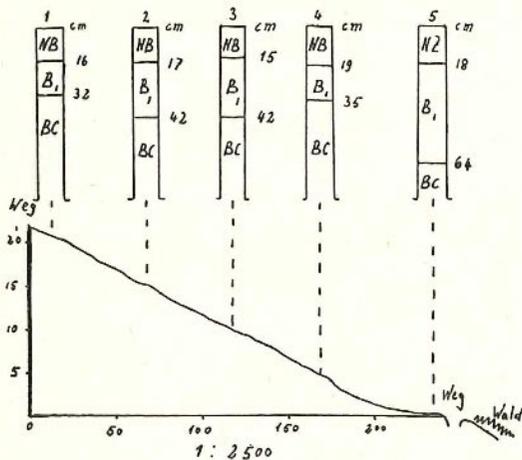
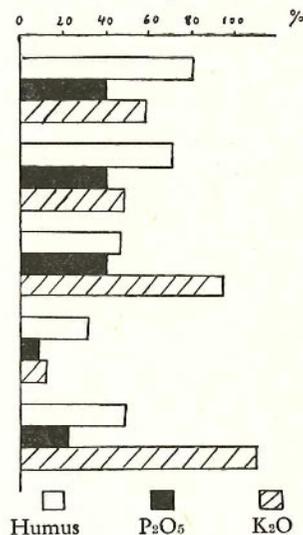
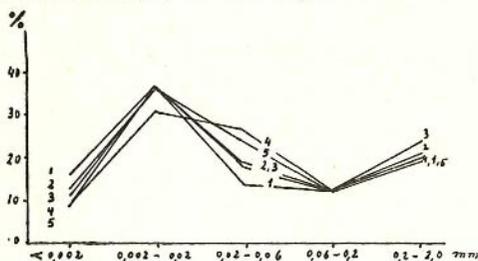
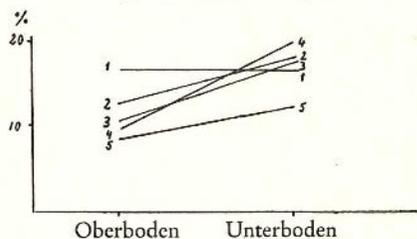
Profilreihe V, „Hinterfeld“ (Abb. 22)

Humus- und Nährstoffrelativwerte des Unterbodens (Feinboden).

Kornverteilung in den Nutzungshorizonten.

Tongehalte der Ober- und Unterböden (% des Feinbodens).

Abstände: 1—2: 55 m, 2—3: 50 m, 4—5: 65 m.
Mittlere Gefälle: 1—4: 10 ‰, 4—5: 7 ‰.

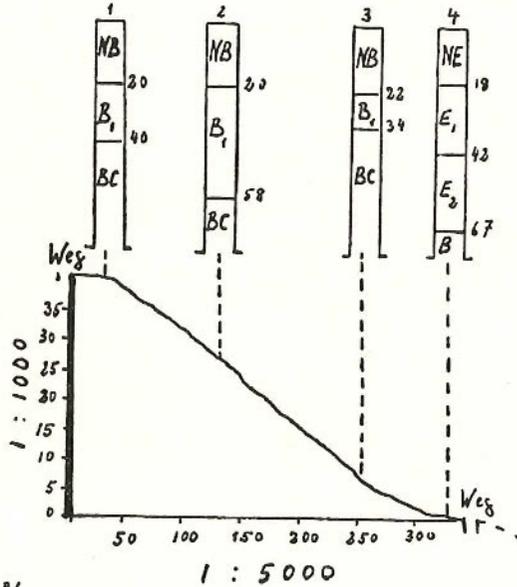
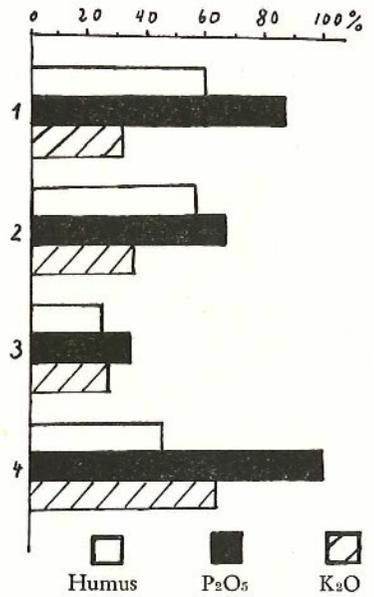
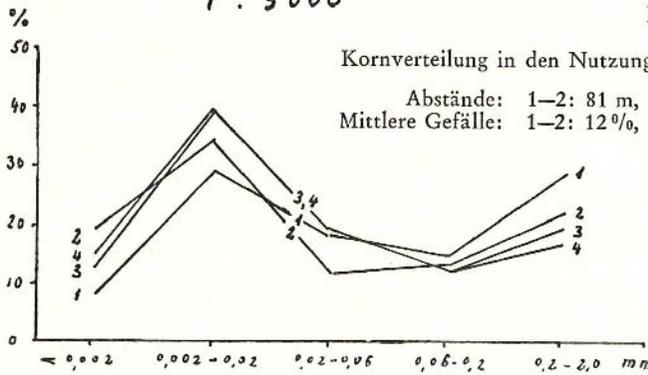
Profilreihe VI, „Heuchelheimer Hohlhang“

Humus- und Nährstoffrelativwerte des Unterbodens (Feinboden).

Kornverteilung in den Nutzungshorizonten.

Abstände: 1-2: 81 m, 2-3: 117 m, 3-4: 75 m.
Mittlere Gefälle: 1-2: 12‰, 2-3: 12‰, 3-4: 9‰.

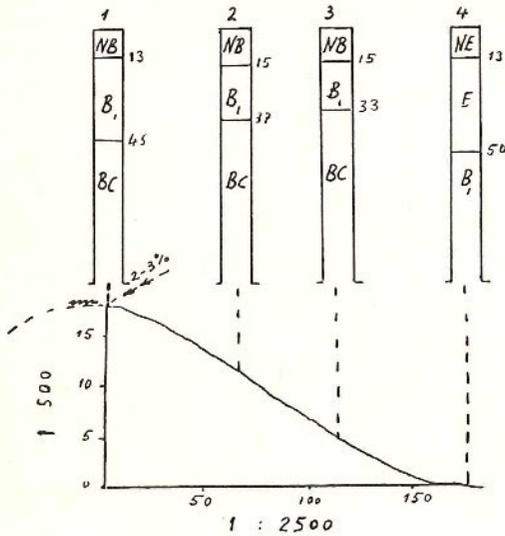
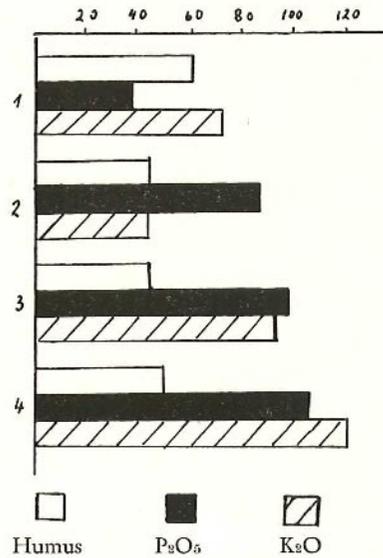
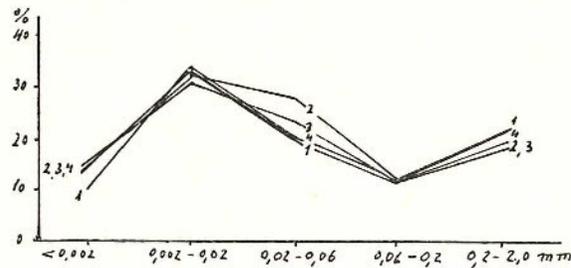
Profilreihe VII, „Mülleser Berg“ (Abb. 20)

Humus- und Nährstoffrelativwerte des Unterbodens (Feinboden).

Kornverteilung in den Nutzungshorizonten.

Abstände: 1—2: 62 m, 2—3: 50 m, 3—4: 63 m.

Mittlere Gefälle: 1—2: 9‰, 2—3: 10‰, 3—4: 9‰.

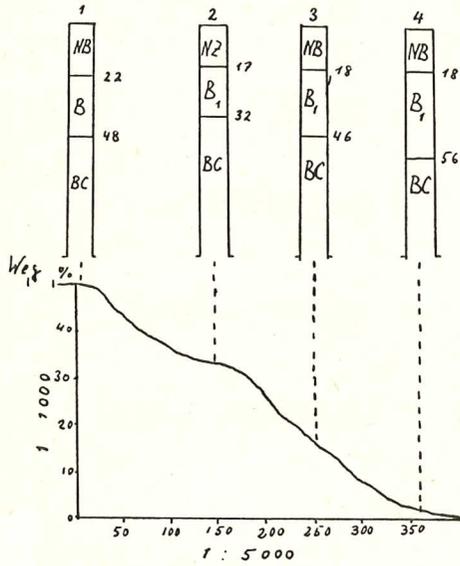
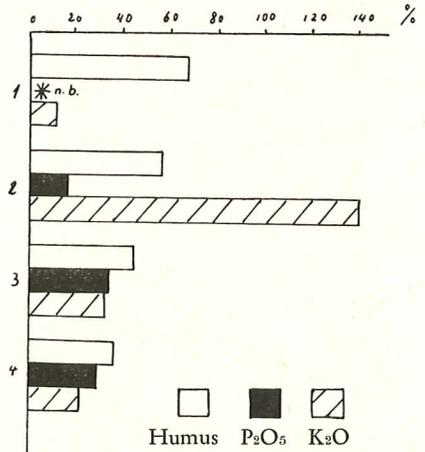
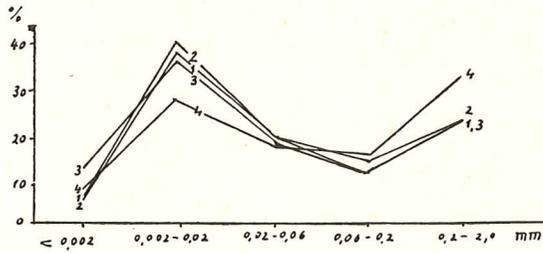
Profilreihe VIII, „Bergteiler“ (Abb. 17)

Humus- und Nährstoffrelativwerte des Unterbodens (Feinboden).

Kornverteilung in den Nutzungshorizonten.

Abstände: 1-2: 143 m, 2-3: 100 m, 3-4: 110 m.
Mittlere Gefälle: 1-2: 14 ‰, 2-3: 16 ‰, 3-4: 15 ‰.

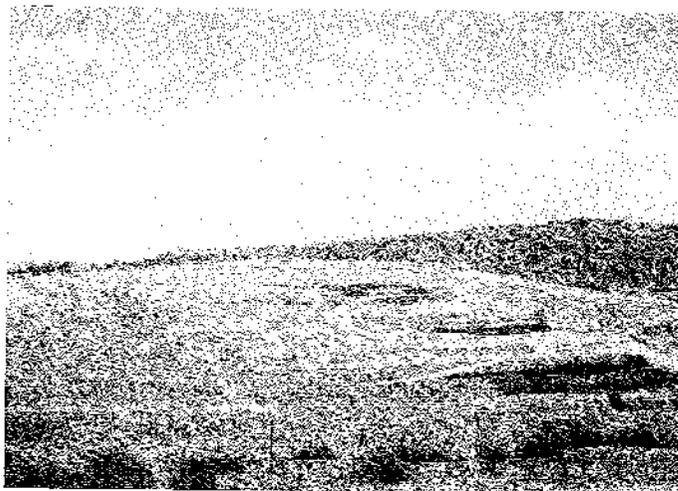
Abb. 3 Terrassenreste in der Gemarkung Eihalten.

Um die Bearbeitung des gerodeten Landes etwas zu erleichtern, wurden damals Terrassen und erhöhte Böschungen ausgebildet. Zum Teil entstanden diese wohl auch im Laufe der Jahrhunderte durch Bodenbearbeitung und Anschwemmung. Reste solcher Terrassen sind vor allem in der Nachbargemarkung Ehlhalten noch gut zu erkennen (Abb. 3).

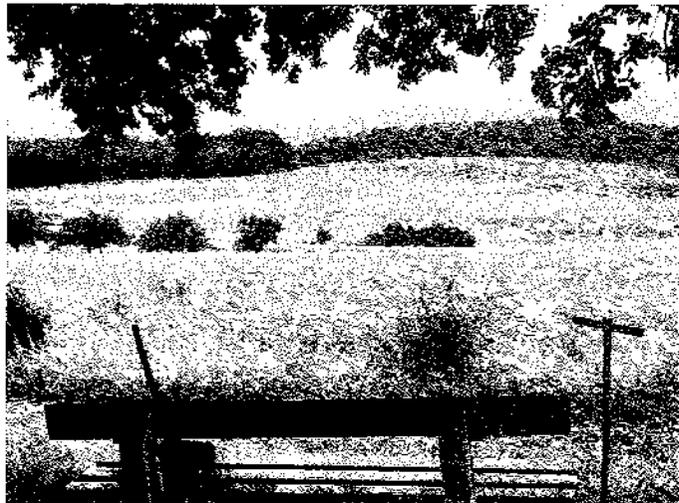
Abb. 4 Alte Grenzfurchen in der Gemeindeweide. Blick von Süden.

Das untere westliche Viertel der Gemeindefläche liegt bei etwas geringerem Gefälle und einer von jeher stärkeren Bodenaufgabe wieder in NB. Südwestlich vor einer etwas in den Hohlhang hineinreichenden Zunge des „Dattenbach-Alluviums“ erscheint im Anschluß an das NB-Gebiet bei auslaufendem Gefälle ebenfalls eine gut ausgeprägte Aufschüttung (NE) mit – schon etwas außerhalb der Weide – vorgelagerter NZ-Zone. An den überwachsenen Wegen und Grenzfurchen läßt sich die frühere Ackerkultur deutlich erkennen (Abb. 4).

Begonnen sei im Norden der Gemarkung mit der Gemeindefläche und der Flur „Vogelherd“ (vgl. Karte 1, Nr. 2 u. 3, Abb. 4, 5, 6).

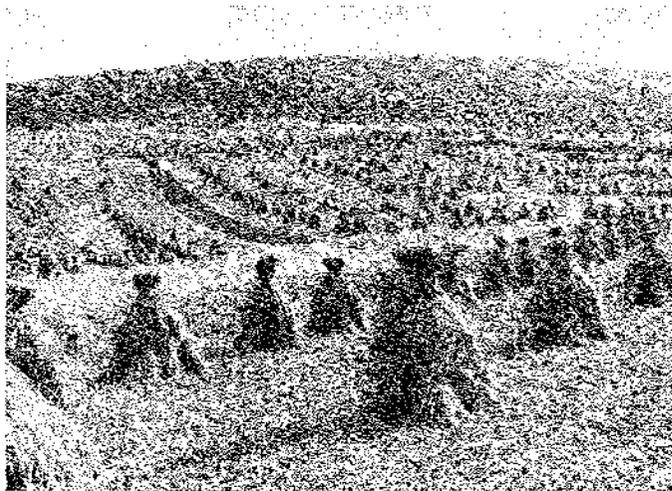
Abb. 12 Hohlhang von der „Platte“ zur „Frankenlache“.
Blick von Süden.

Der in diesem Gebiet am charakteristischsten ausgebildete NE findet sich unterhalb des südwestlichen Hohlhanges der „Platte“ in der „Frankenlache“ (vgl. Karte 1, Nr. 23, Abb. 12) vor dem Waldrand, an dem sich die Abschwemmassen stauen. Eine besonders breite NZ-Zone ist hier vorgelagert.

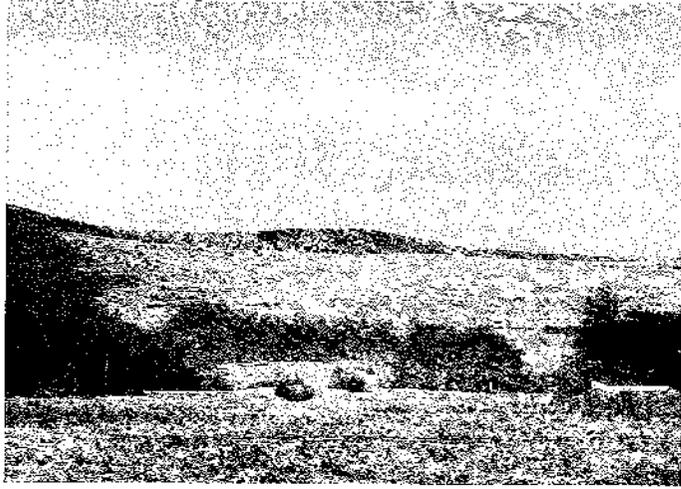
Abb. 13 Hohlhang der „Bergteiler“ von Norden.

Südöstlich des Ehlhaltener Weges an den Hängen der „Langen Hecke“ und der „Bergteiler“ (Karte 1, Nr. 26, 25, Abb. 13, 14, 15) kommen neben NB- auch NBC-Flächen zum Vorschein. Dies läßt sich durch das kuppen- bzw. kammförmige Hervorstehen von Teilen des Muttergesteins erklären. An einer Bodenschwelle in der Mitte des Haupthohlhanges der „Bergteiler“ findet sich infolge von Gefälleabnahme eine gut ausgeprägte NZ-Zone, die in Profilverreihe VIII erfaßt wurde. Am Fuß dieser Hänge beginnt hinter einer NZ- und NE-Zone das Alluvium der Heuchelheimer Wiesen.

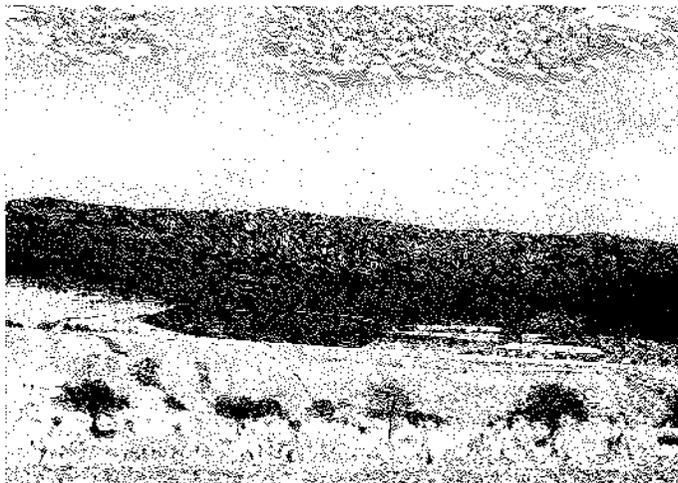
Abb. 16 „Platte“ mit nordwestlichem Teil des „Mülleser Berges“ von Südwesten.

Der südliche Teil der Gemarkung wird von der schwach konvex ausgebildeten Kuppe der „Platte“ beherrscht (vgl. Karte 1, Nr. 22, Abb. 16). Hier tritt auf der Höhe an zwei Stellen bereits NBC auf. Die übrige Fläche dieser Flur wird von einem verhältnismäßig flachgründigen NB eingenommen. Trotz des nach allen Seiten sehr geringen Gefälles dieser Flur ist hier der Bodenabtrag infolge der langen ackerbaulichen Nutzungsarbeit dieses Gemarkungsteils schon recht weit fortgeschritten. Vermutlich reicht der Beginn der Kultivierung dieser Flächen bis in vorgeschichtliche Zeit zurück. Vor Wegen am Hang entstand auch hier durch Stauung und zum Teil durch abnehmendes Gefälle NZ und NE.

Im Gebiet der untersuchten Flächen der Gemarkung ist nur eine Höhe vorhanden („Platte“, Abb. 16, Karte 1, Nr. 22). Aber auch sie hat den Nachteil, daß keine ebene Hochfläche vorliegt, sondern daß diese schwach konvex gewölbt ist, so daß es im Laufe der Jahrhunderte zu einem, wenn auch nicht sehr starken, Bodenabtrag kam. Wir treffen heute auch dort nur noch geköpftete Bodenprofile an, in denen die Krume im B-Horizont liegt.

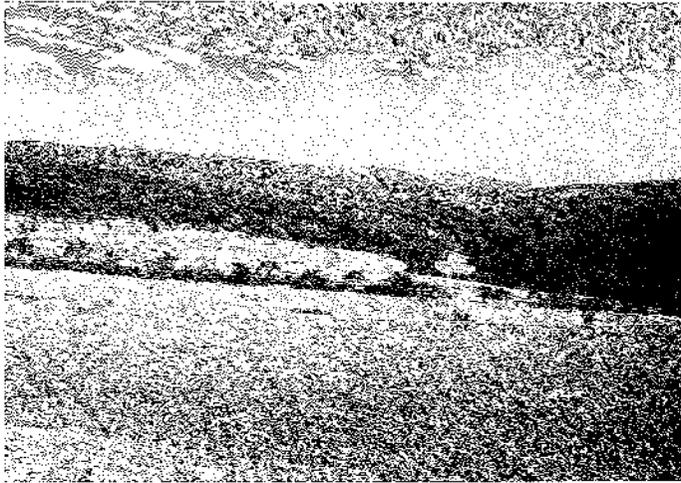
Abb. 19 Im Vordergrund „Silberbachtal“, im Hintergrund rechts „Hinterfeld“ und links „Hornisse“ mit „Mülleser Berg“ von Süden.

Östlich der Ruppertshainer Straße, „Im Hinterfeld“ (vgl. Karte 1, Nr. 31, Abb. 19), erscheint in dem oberen Teil des Hanges relativ flachgründiger NB, der an einigen Stellen in NBC übergeht. Hier steht der stark gebrochene Glimmersandstein näher der Oberfläche an als im südlichen Teil des Hanges. Im unteren Teil des Hanges tritt nur an einer Stelle, an der westlichen Flanke eines tief eingeschnittenen Hohlhanges NBC auf. Dies ist offenbar durch regelmäßig höheren Abfluß bei der Schneeschmelze bedingt, da es an dieser Westflanke häufig zu stärkerer Schneeanwehung kommt. In der ganzen übrigen Fläche des „Hinterfeldes“ steht NB an. Trotz des relativ großen Einzugsgebietes des „Hinterfeldes“ sind die Aufschüttungen am Hangfuß nicht sehr breit. Die Ursache hierfür ist eine bessere Versickerung bei dem stark klüftigen Glimmersandstein im Gegensatz zu den meist weniger gestörten Tonschieferschichten.

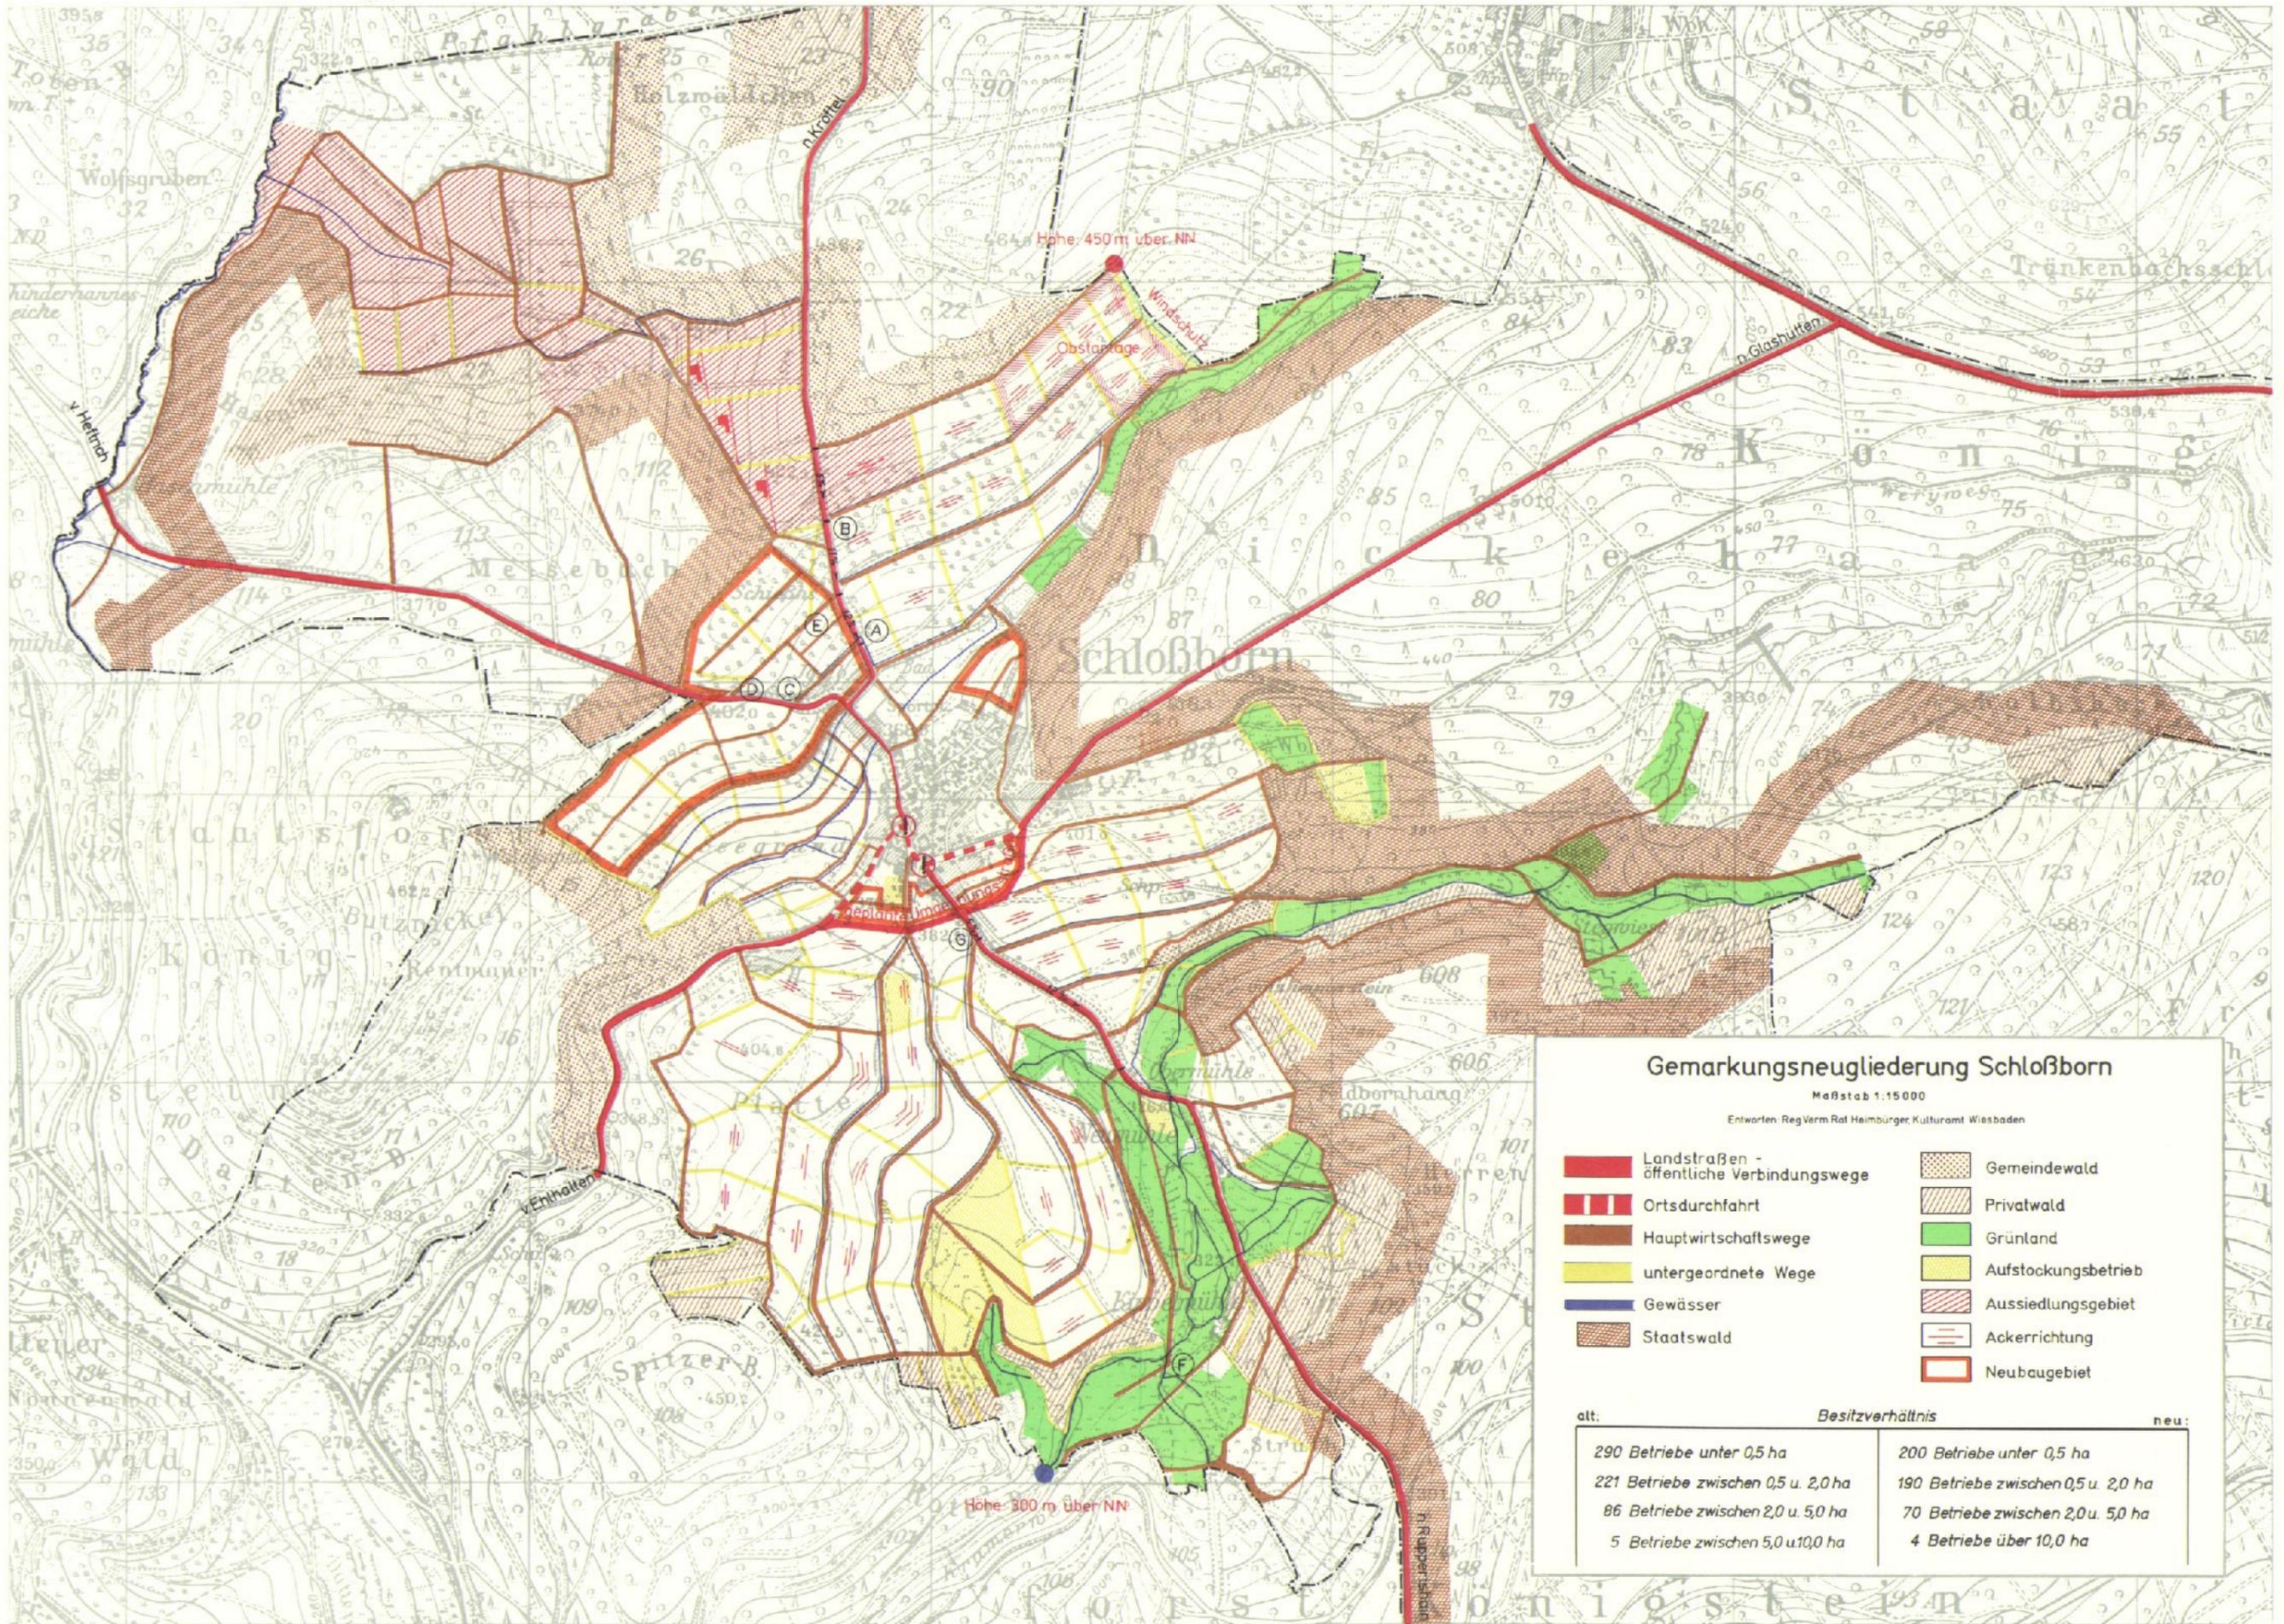
Gemarkungsneugliederung Schloßborn

Durch die Ausweisung einer Umgehungsstraße (violett) wird in Zukunft die steil abfallende Landstraße II. O. Ehlhalten-Glashütten zur Ortsstraße degradiert. Damit werden 2 Gefahrenpunkte beseitigt. Das Dorfstraßensystem wird durch die Anlage von 4 Neubaugebieten (orange umrandet) am „Dattenberg“, „Höhenstrauch“, „Hain“ und „Alte Quäcken“ mit etwa 220 Bauplätzen in Verbindung mit neuen Ortsausgängen stark erweitert. Der Ortskern selbst (rot umrandet) kann durch die Führung weniger Wege zum Teil aufgeschlossen werden, so daß fast alle Überfahrtsrechte beseitigt werden können.

Die Landstraße II. O. Glashütten-Schloßborn-Ehlhalten (rot) unterteilt das Flurbereinigungsgebiet in einen Nord- und einen Südteil, die vollkommen verschiedene Geländeformen aufweisen. Der Nordteil – abgesehen vom Aussiedlungsgelände – stellt mit den Feldlagen „Dattenberg“, „Höhenstrauch“ und „Seyen“ annähernd gleichmäßige Südhänge dar, deren durchschnittliches Gefälle 10–12 % beträgt.

Drei Gehöfte werden aus dem engen Kern der Ortslage herausgenommen und im Nordteil, dem weitesten Gemarkungsteil, ausgesiedelt und von 17,1 ha auf insgesamt 47,7 ha aufgestockt (rot schraffiert).

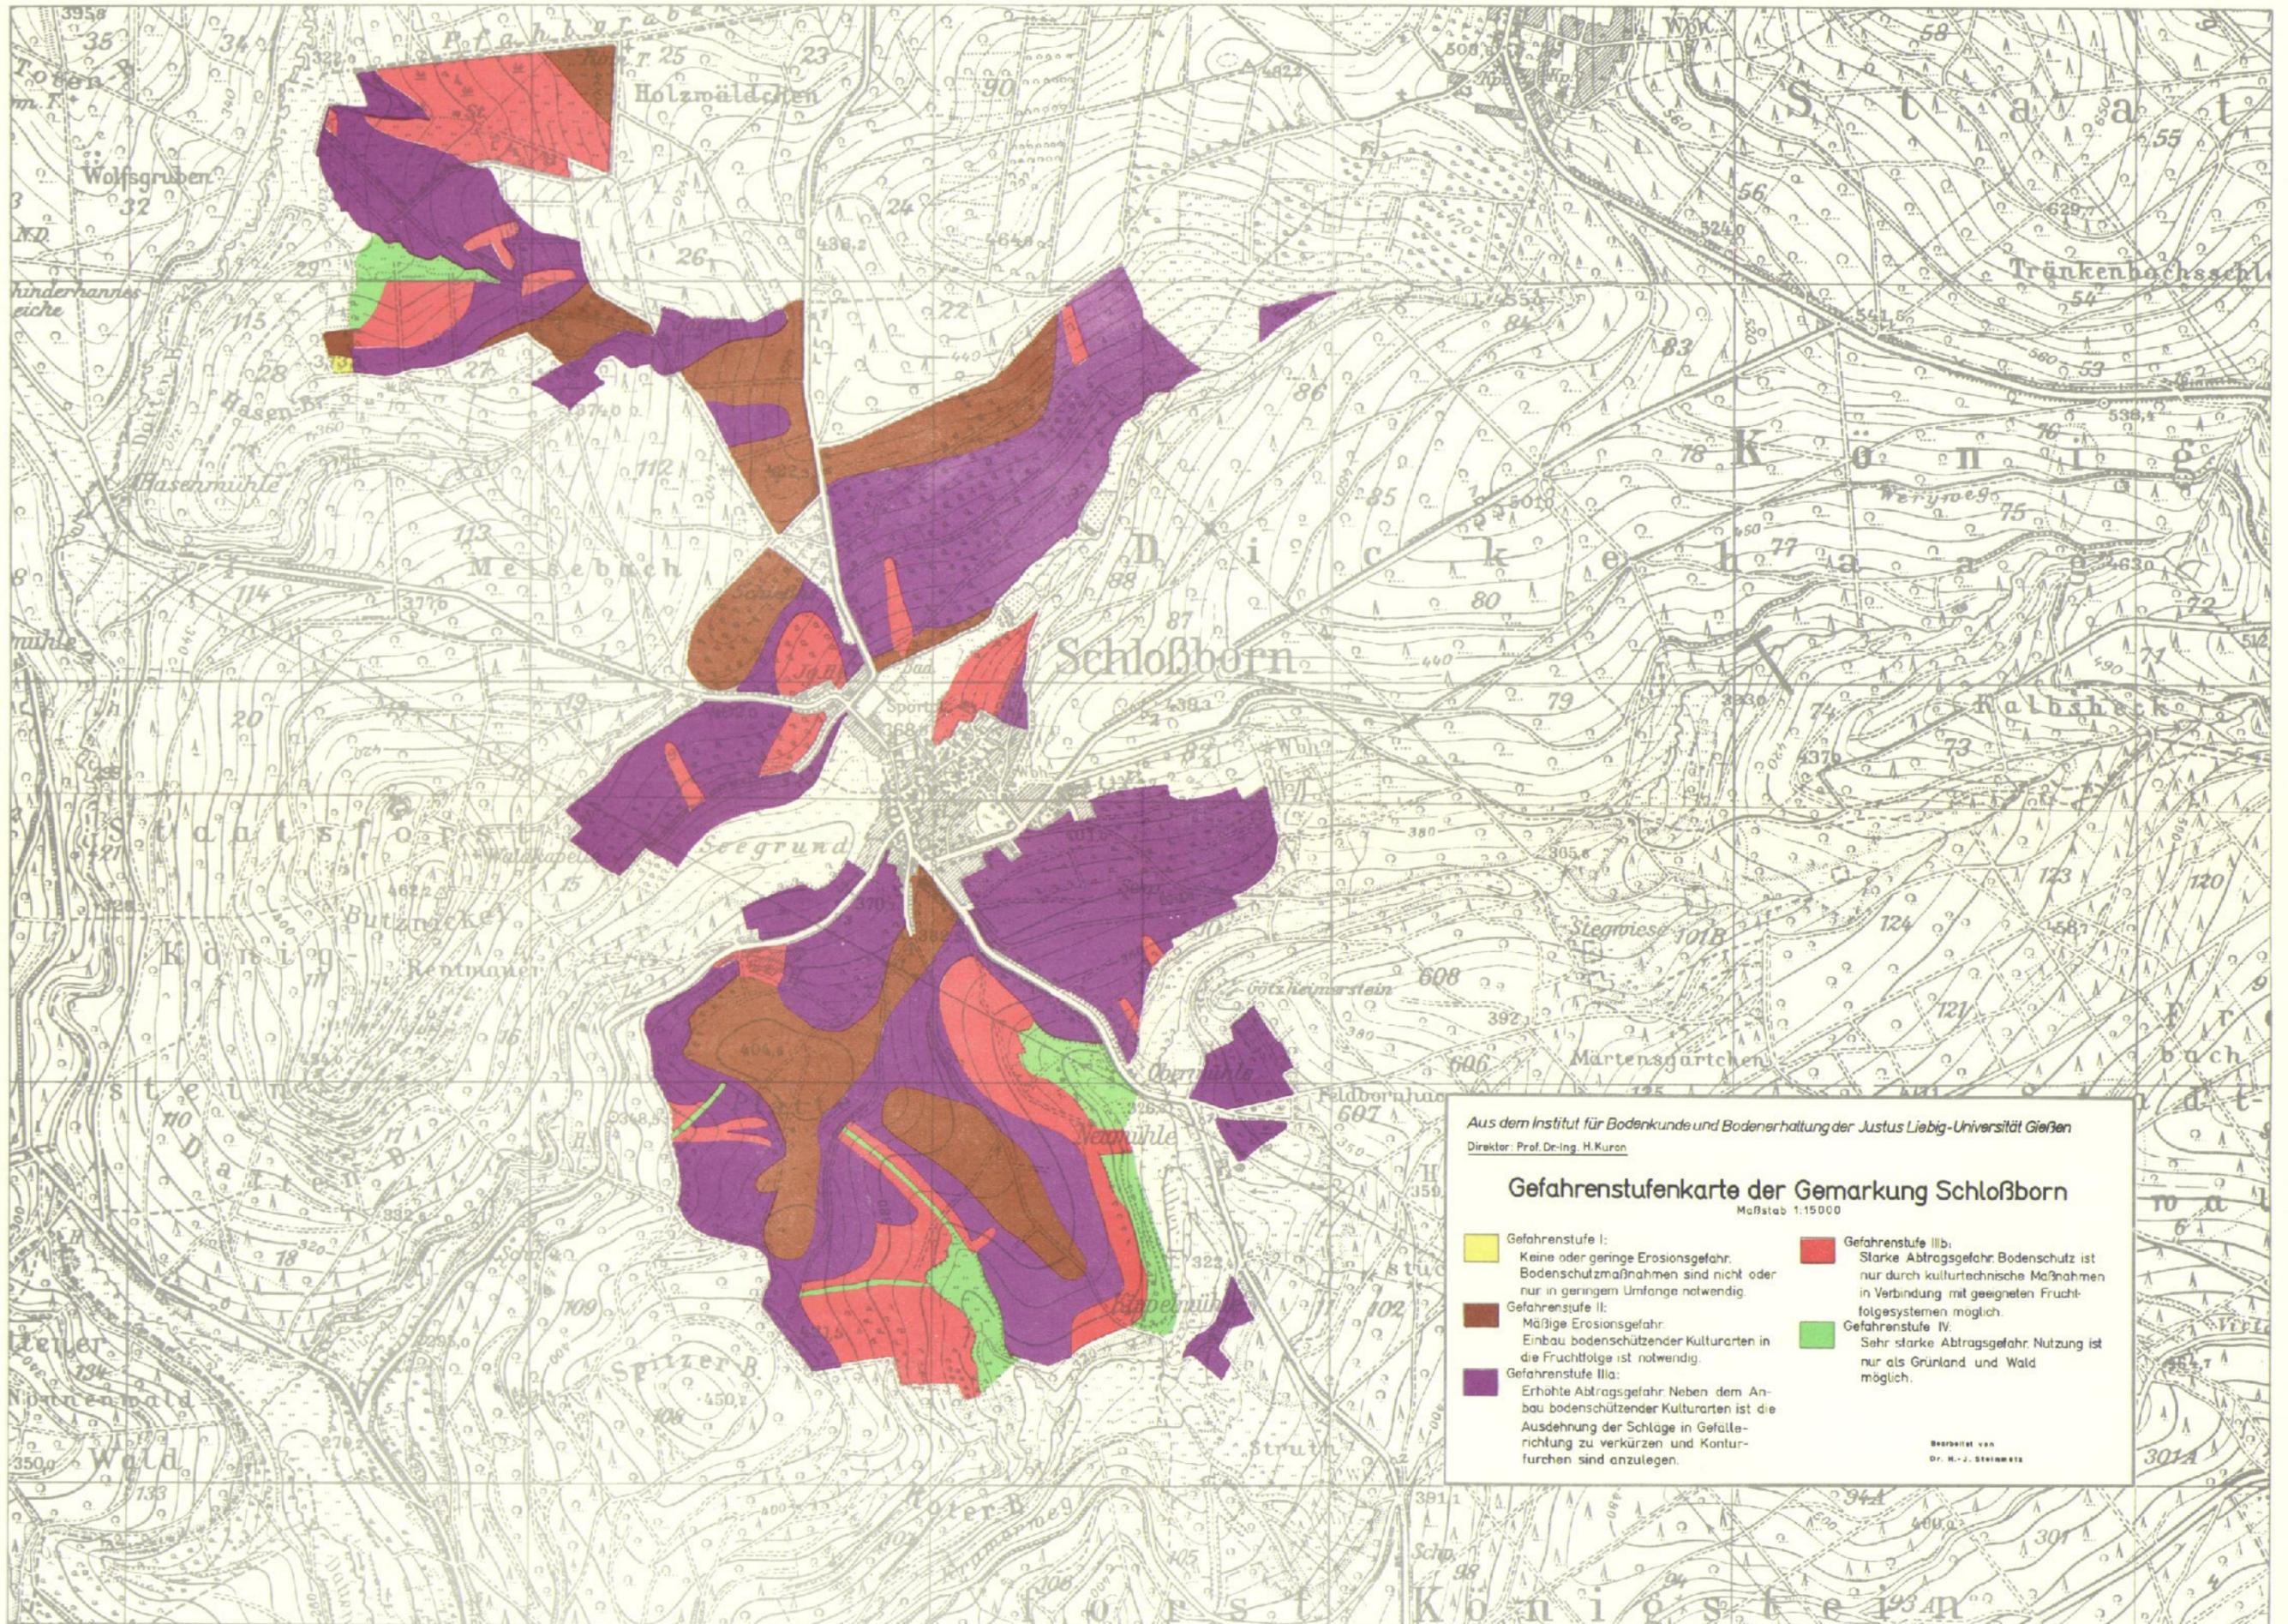
Gefahrenstufenkarte der Gemarkung Schloßborn
 Maßstab 1:15000

| ■ Gefahrenstufe IIIa: Erhöhte Abtragsgefahr. Neben dem Anbau bodenschützender Kulturarten ist die Ausdehnung der Schläge in Gefällrichtung zu verkürzen und Konturfurchen sind anzulegen. | |

Um neben der Boden- und Nutzungshorizontkarte die durch Bodenabtrag entstehenden Schäden kartenmäßig darzustellen und damit gleichzeitig die Maßnahmen festzulegen, die unter den jeweiligen Bedingungen zur Erhaltung der Bodensubstanz führen, wurde die Gefahrenstufenkarte entwickelt und bei Untersuchungen in der Pfalz erstmalig angewandt (13).

Die einzelnen Gefahrenstufen geben hierbei die Gefährdung der landwirtschaftlichen Nutzflächen durch Bodenerosion infolge oberflächlich abfließenden Wassers an – nicht berücksichtigt werden Schäden, die durch Überschwemmungen oder Bodenerosionen infolge Windverwehungen entstehen – und sind in folgender Weise gekennzeichnet:
