SCHRIFTENREIHE FÜR FLURBEREINIGUNG

HEFT 40

**Untersuchungen
über Bodenerosion und Bodenerhaltung
in Verbindung mit Flurbereinigung**

Dr. Karlheinz Niesmann

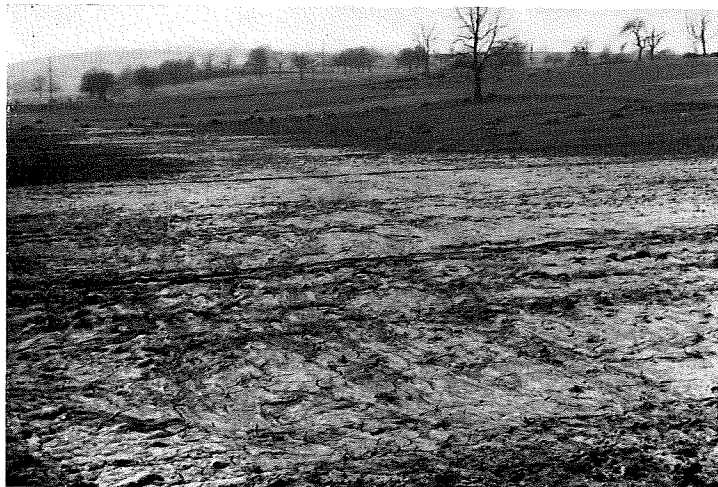
Abb. 8. Schichterosion. Ablagerung von Bodenmaterial vor einem Weg

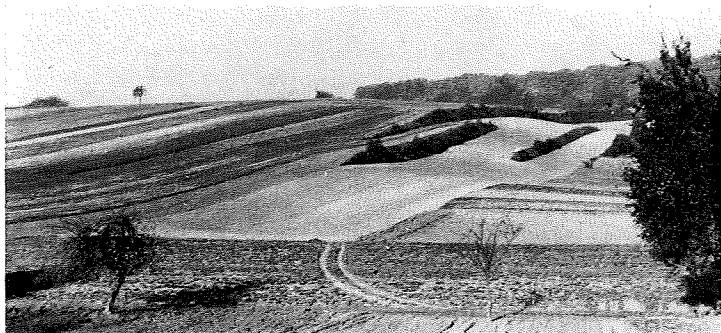
Abb. 9. Branntkuppen. Stark geköpfte Profile weisen eine starke Schädigung des Nährstoff- und Wasserhaushalts auf

Die geköpften Profile der Kuppen und Hanglagen weisen durch den andauernden Bodenverlust eine starke Schädigung des Nährstoff- und Wasserhaushaltes sowie eine Beeinträchtigung der biologischen Tätigkeit auf, da im Laufe der Zeit der oberflächlich abwandernde Boden durch herausrückenden, humusarmen Unterboden in dem Bereich der Krume ersetzt wird (Abb. 9).

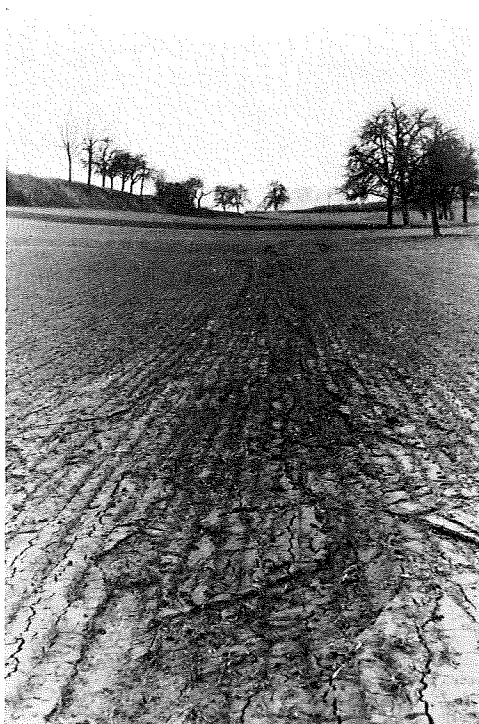
Abb. 11: Gemarkung Menzingen. Schläge liegen mit Längserstreckung im Gefälle. Ungenügende Unterteilung der Einzugsgebiete

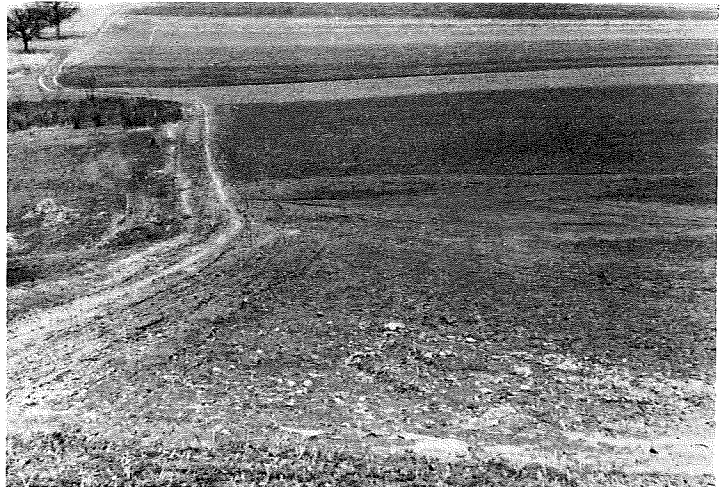
Abb. 12. Gemarkung
Menzingen. Ungenü-
gende Unterteilung
großer Einzugsge-
biete. Ausgeräumte
Flur

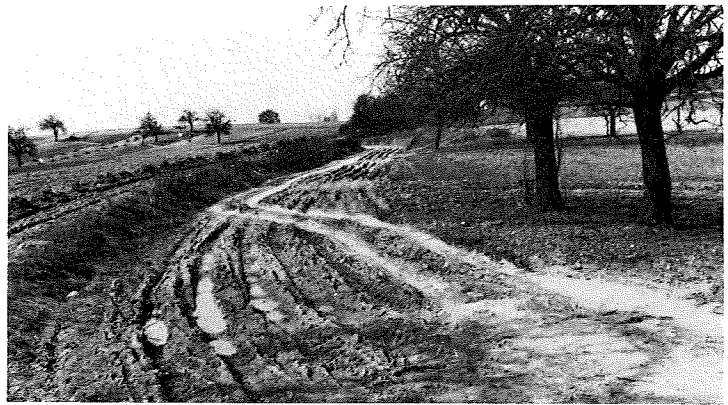
Abb. 13. Gemarkung
Menzingen. Ausge-
fahrener Feldweg

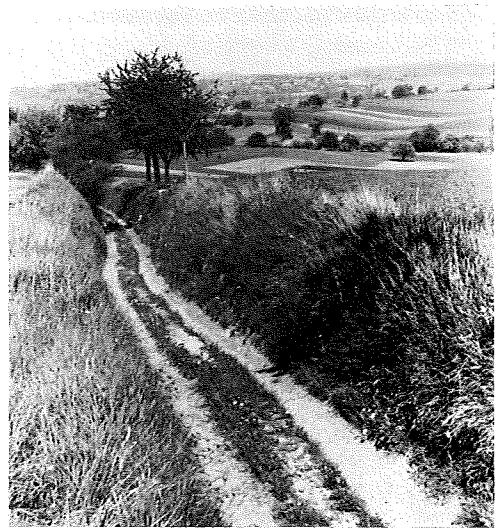
Abb. 14. Gemarkung Münzesheim, Stark
ausgeprägter Hohlweg

Stark ausgekolkte und ausgefahrene Wege und Hohlwege, z. B. Heidelheimer Weg und der Weg im Affenwäldle, zeigen die Anfälligkeit der Wege in Lößlandschaften gegen Wassererosion. Durch ihre geringe Breite sind sie ein ständiges Hindernis für die Außenwirtschaft (Abb. 34 und 35).

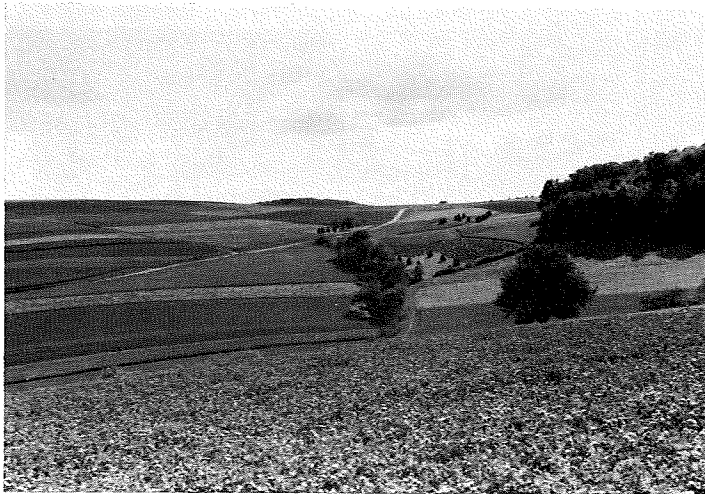
Abb. 16. Gemarkung
Nassau. Hang- und
Hohlhanglagen mit
großen Einzugsgebieten

Mulden, Hohlhänge und glatte Steillagen geben den sich lang hinstreckenden Talhanglagen das Gepräge, so daß die Gemarkung einen schwach welligen Charakter bekommt (Abb. 16, 17).

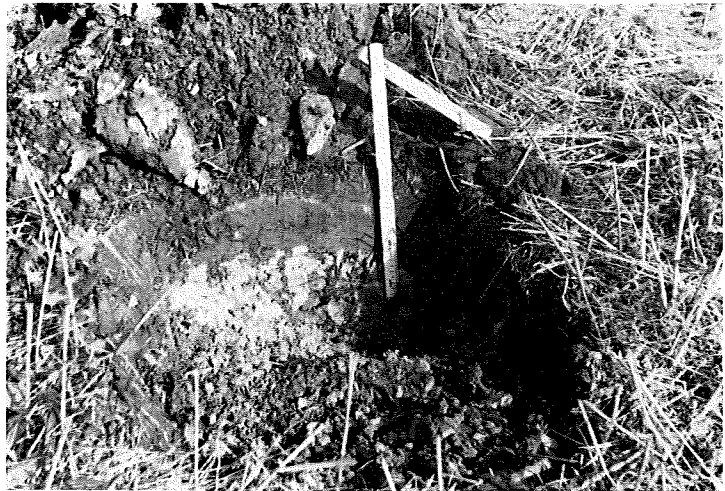
Abb. 18. Gemarkung Nassau. Flachgründige Muschelkalkverwitterung

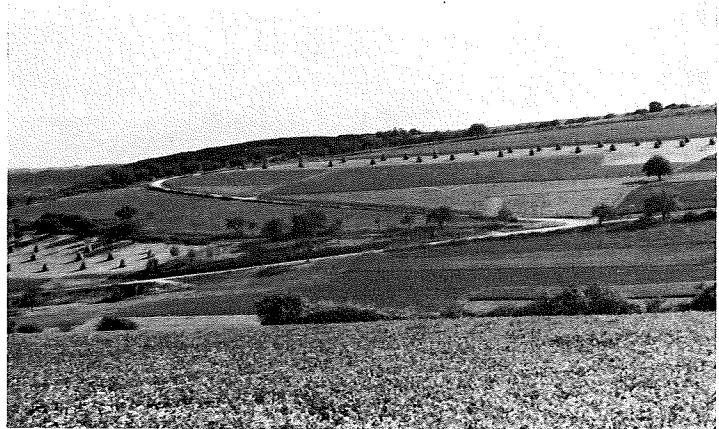
Abb. 19. Gemarkung Nassau. Die erodierten Hang und Oberhanglagen weisen flachgründige Verwitterungsböden auf

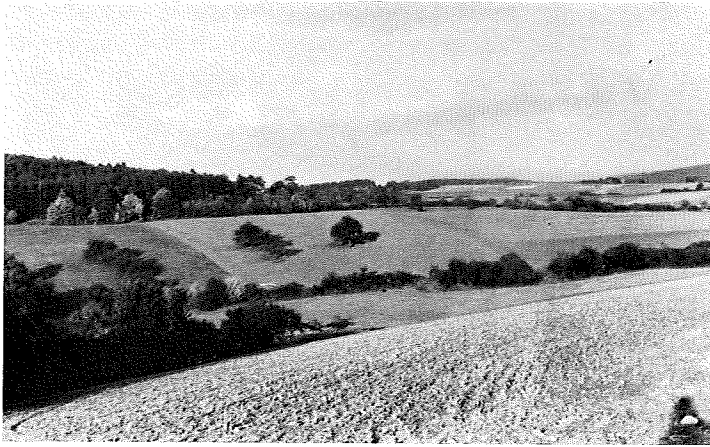
Abb. 21. Gemarkung Nassau. Freiwillig zusammengelegte Felder. Die Obstbäume stehen noch mitten auf dem Acker

(Abb. 21). Die Durchführung von Teil-Feldbereinigungen – die letzte erfolgte 1942 und umfaßte 358 ha – und der Ausbau von Hauptwirtschaftswegen um 1958 dienten schon einer Flurneuordnung.

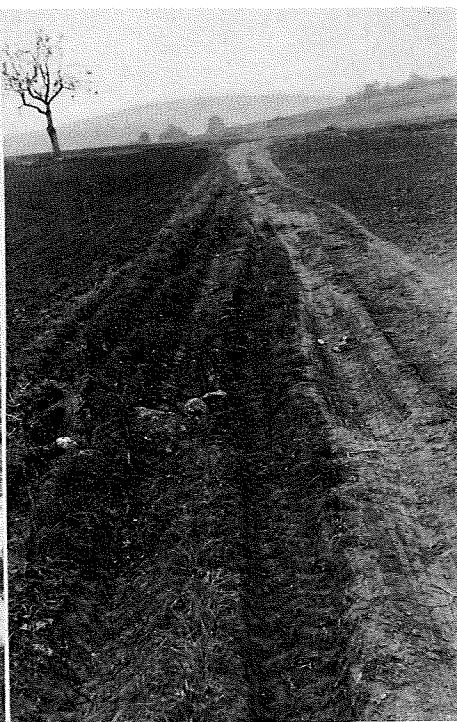
Abb. 26. Gemarkung Scharenstetten. Ausgefahrener unbefestigter Feldweg

Der starke Maschineneinsatz in den letzten Jahren beanspruchte die größtenteils als Rasenwege angelegten Wege so stark, daß es teilweise zur Zerstörung der gesamten Fahrddecke gekommen ist (Abb. 25, 26).

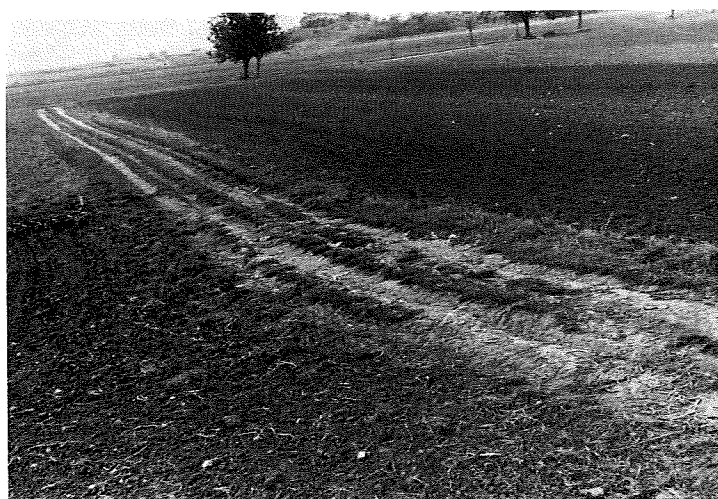
Abb. 25. Gemarkung Scharenstetten. Ausgefahrener Feldweg (Gürtelweg). Durch Überwanderung von Bodenmaterial talseitig geneigt

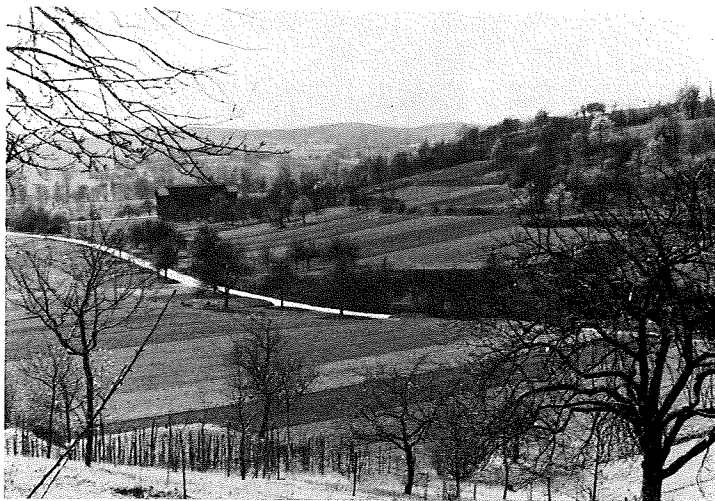
Abb. 28. Gemarkung Münzesheim. Hangabwärts verlaufende Schläge der Gefahrenstufe IIIa, IIIb und IV, teilweise als Rebland genutzt

Ebenso wie in flachgeneigten Lagen der Gefahrenstufe II verlaufen in der Gemarkung Münzesheim viele Schläge mit der Längserstreckung in Richtung des Gefälles (Abb. 28). Sie sind in Richtung der Höhenschichtlinien zu legen. Besonders die langgestreckten Flan-

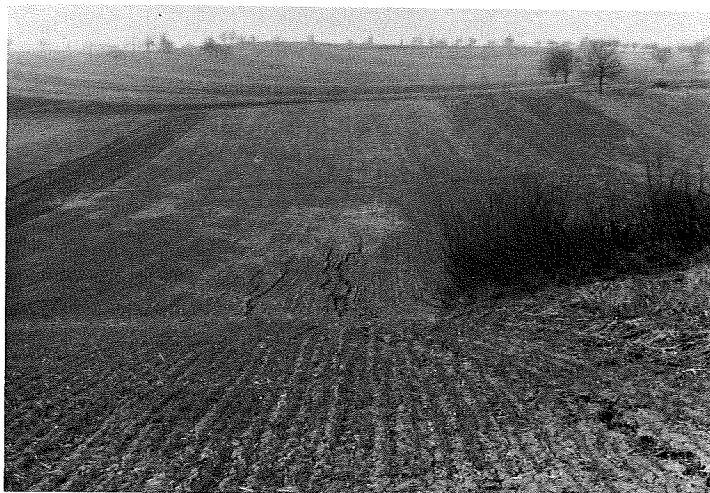
Abb. 29. Gemarkung Münzesheim. Terrassenstummel wirken erosionsauslösend. Terrasse muß verlängert werden

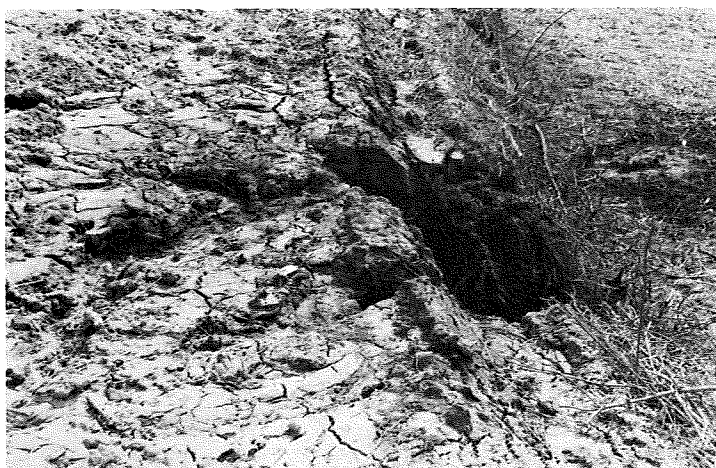
Abb. 32. Bei ungenügender Gliederung der Flur wird die Schleppkraft des Wassers erhöht. – Durchbruch eines Hochraines

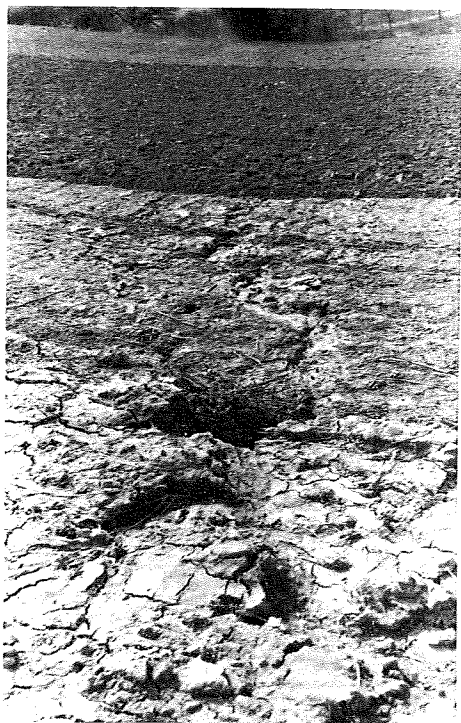
Abb. 33 (oben links). Erosionsschäden im Hohlhang, teilweise verdeckt durch Frühjahrsbestellung

Hänge mit hohen Gefällewerten sowie ausgeprägte Hohlhänge, deren Sohlen durch andrängendes Fremdwasser aus rückwärtigen Einzugsgebieten ständig gefährdet sind, fallen in die Gefahrenstufe III b (Abb. 31, 32 und 33).

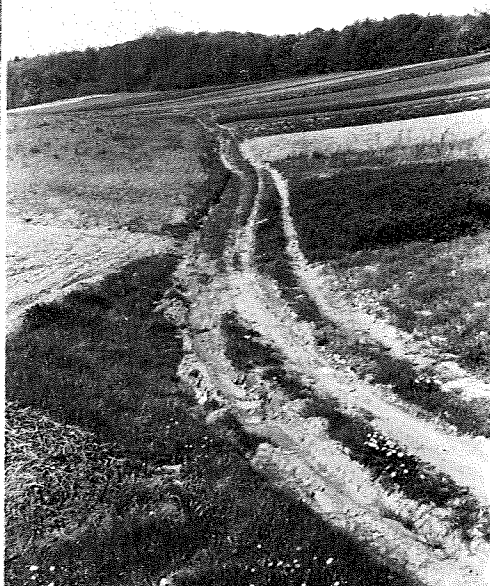
Abb. 34 (oben rechts). Gemarkung Münzesheim. Stark ausgefahrener Feldweg

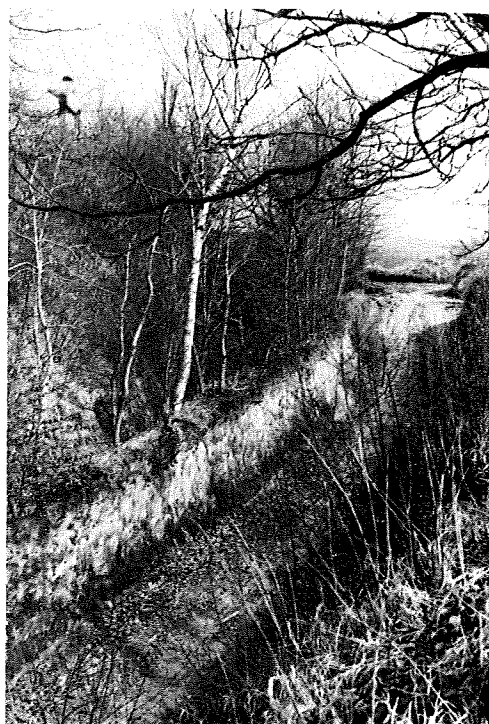
Abb. 35 (unten rechts). Hohlweg im Affenwäldle

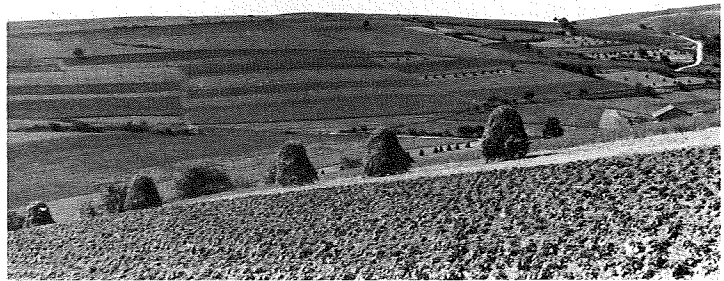
Abb. 36. Gemarkung Nassau. Große Einzugsgebiete und ungenügende Horizontalgliederung. Es fehlen mit Buschwerk bestandene Raine

berg Hohlach, Schelmenklinge. Infolge größerer Bodenverluste ist die Verwitterungsdecke zumeist flachgründig, der tonreiche Untergrund und stellenweise der reine Muschelkalk sind an die Oberfläche gerückt. Entsprechend der geringen Profiltiefe und der damit verbundenen geringen Wasseraufnahmefähigkeit nimmt der Bodenabtrag noch zu. Gefördert wird er durch die großen Einzugsgebiete der Oberhanglagen, die dem Niederschlagswasser erhöhte Fließgeschwindigkeiten geben. Die Bewirtschaftung der Steillagen ist nur durch Beibehaltung von Terrassen bzw. durch die Bildung von Böschungen und Terrassen zu erreichen. Die Schlagbreite sollte 30–40 m nicht übersteigen. Es ist zweckmäßig, die Böschungen und Raine mit Buschwerk zu bepflanzen, da sie so für Niederschlagswasser besonders aufnahmefähig werden (Abb. 36).

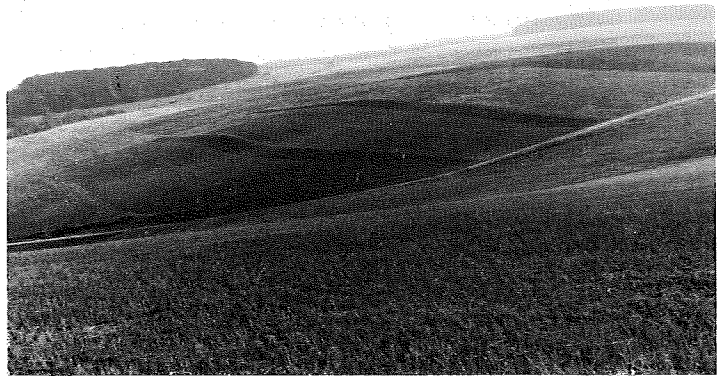
Abb. 37. Gemarkung Nassau. Ausgeräumte Flur Greinberg

Stark verbreitete Erosionsschäden, eine Schädigung des Wasserhaushaltes der Böden und die Anfälligkeit der Krume gegen Bodenverwehungen sind die Folge (Abb. 37 u. 38).

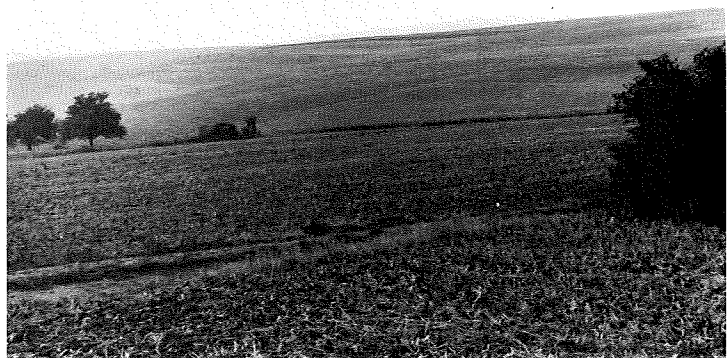
Abb. 38. Gemarkung Nassau. Ausgeräumte Flur Schelmenklinge

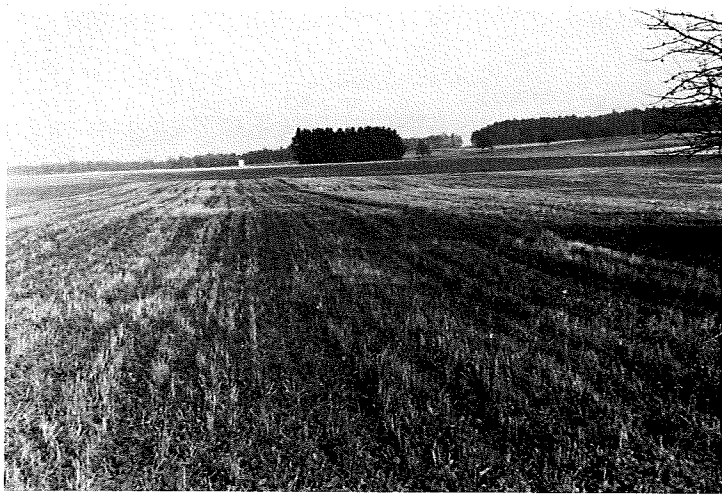
Abb. 39. Gemarkung Scharenstetten. Übergang von Gefahrenstufe II zu Gefahrenstufe IIIa. Bedingt durch das große Einzugsgebiet kommt es zur Ausbildung eines Waschbrettreiefs

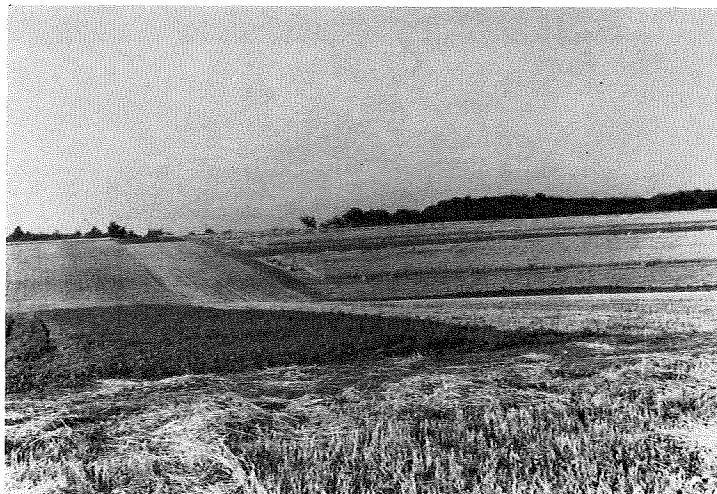
Abb. 40. Gemarkung Scharenstetten. Ackerschläge in Gefahrenstufe IIIa. Es fehlt eine Unterteilung durch Raine
